LAVORI DI RIPRISTINO E MESSA IN SICUREZZA DELLA COPERTURA DEL PLESSO SCOLASTICO DI VIA TRIESTE -
PROGETTO ESECUTIVO - Lotto 2 CUP:J72B23001950004

RELAZIONE GENERALE

Progetto esecutivo

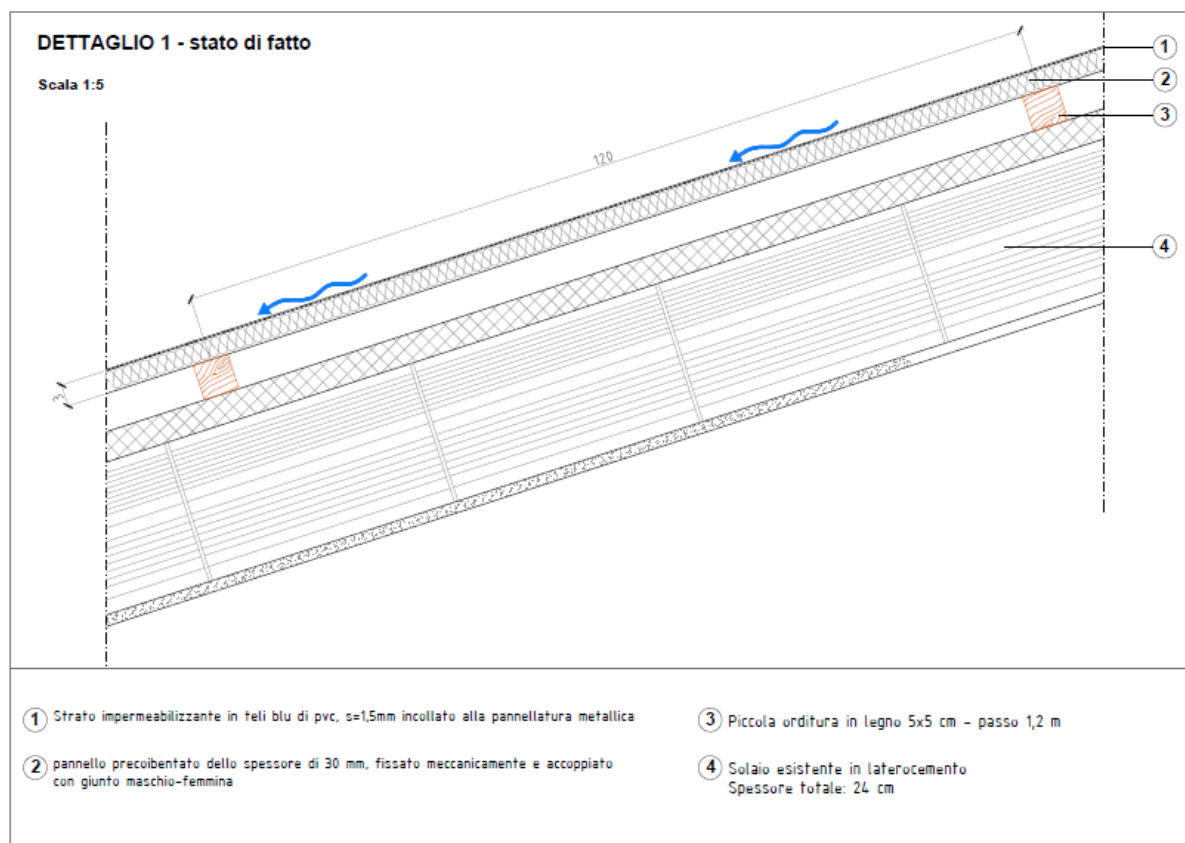
Al di sopra dell'elemento strutturale fu realizzata, nei primi anni 2000, in sostituzione dell'originario manto in tegole marsigliesi, una nuova copertura in pannelli sandwich a doppia lamiera, avente spessore 30 mm, a conformazione non grecata, che solitamente si utilizzano più per le pareti che per le coperture. Tale pannellatura risulta ulteriormente sovrastata da teli in PVC, di spessore 1,5 mm, incollati per nastratura al supporto inferiore e che doveva avere lo scopo di offrire una maggiore protezione all'acqua.

Dettaglio costruttivo della stratigrafia attuale

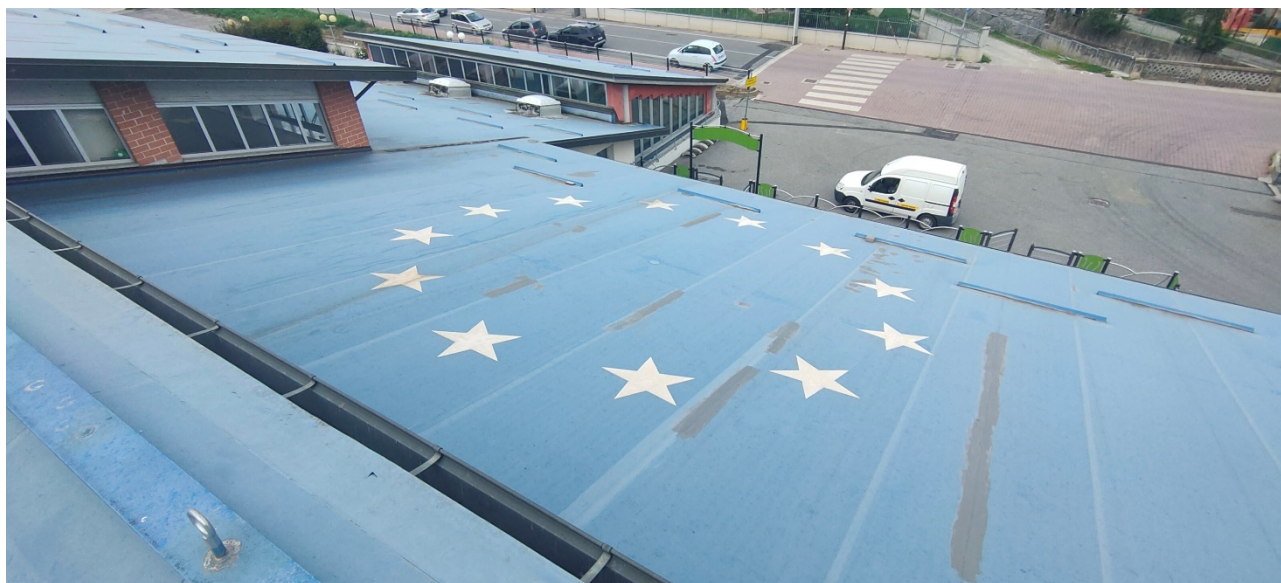
Come si evince dalla perizia tecnica effettuata nel 2022, il telo sovrastante i pannelli di copertura risulta lacerato in molteplici punti e ha subito nel tempo dei rattoppi, probabilmente con guaine liquide e non, che a loro volta risultano nuovamente fessurati.

Vista di una delle falde con ammaloramenti diffusi anche in prossimità delle sovrapposizioni

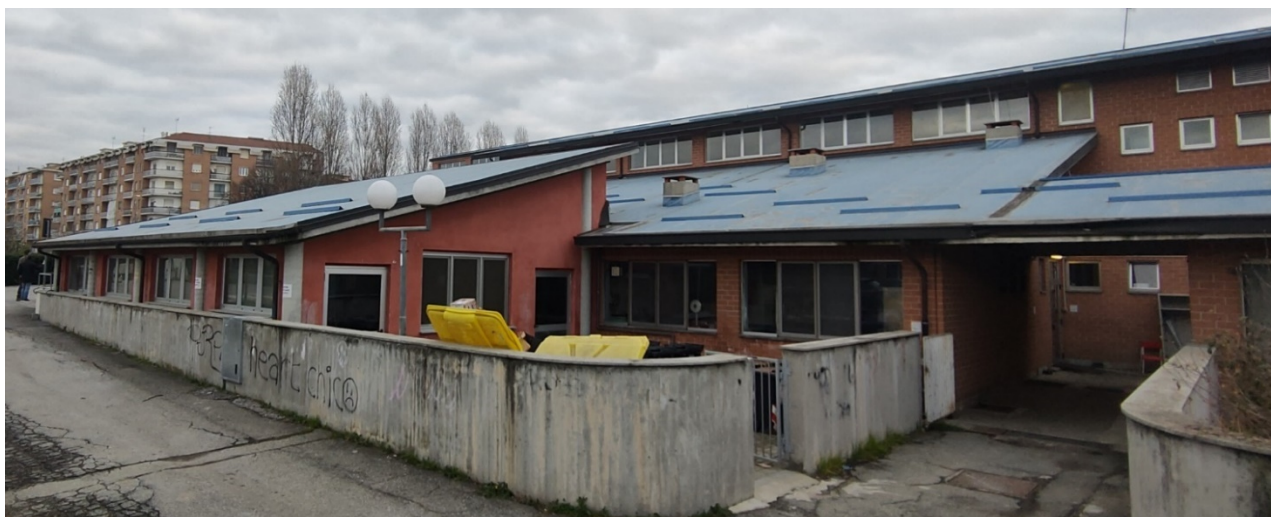
Vista di una delle falde con rattoppi in corrispondenza delle sovrapposizioni

Le riparazioni successive, non modificando la tecnologia del manufatto, hanno portato benefici immediati, ma destinati a non durare nel tempo, tant'è che le lacerazioni si sono ripresentate.

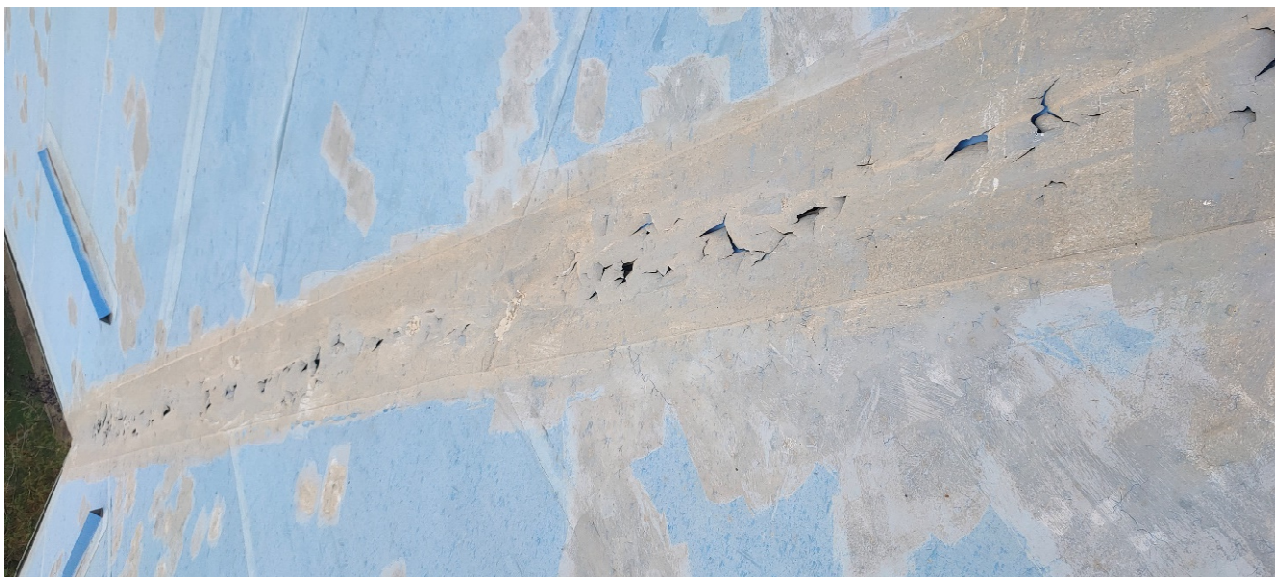
Le fessurazioni appaiono copiose anche nei compluvi, dove il carico di acqua è maggiore.

Fessurazioni diffuse in corrispondenza dei compluvi

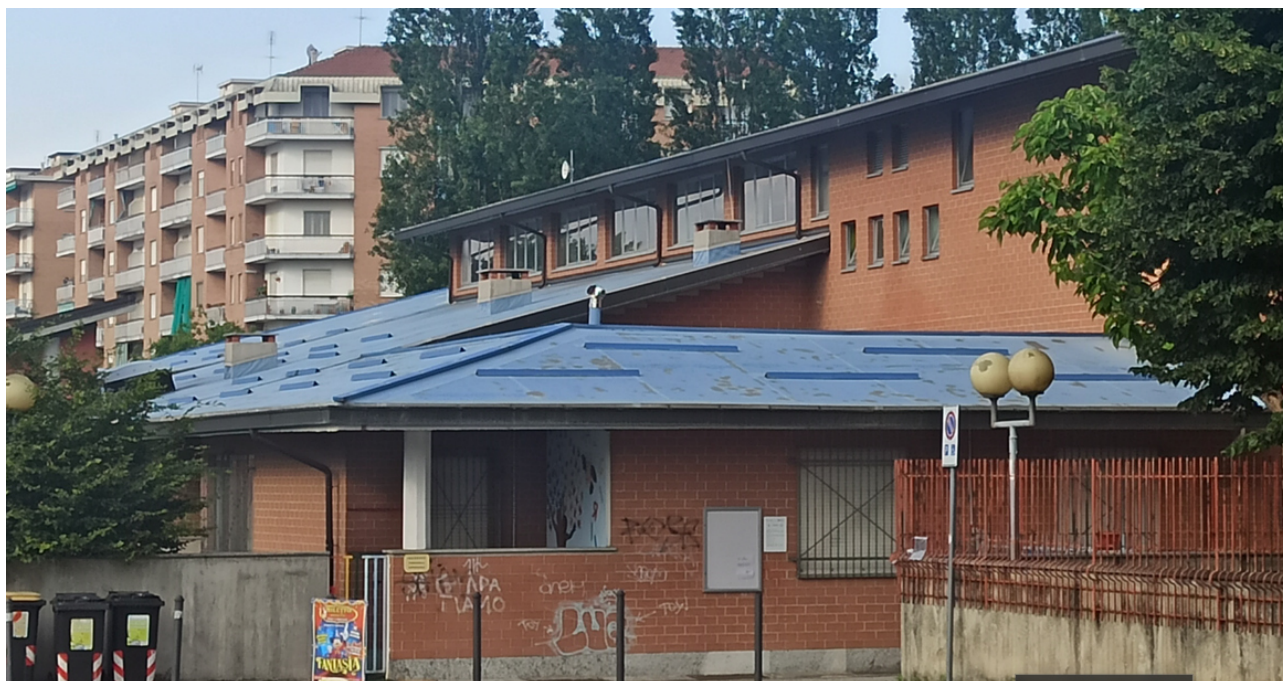
Vista di una delle falde con rattoppi lato sud-ovest – Via Trieste

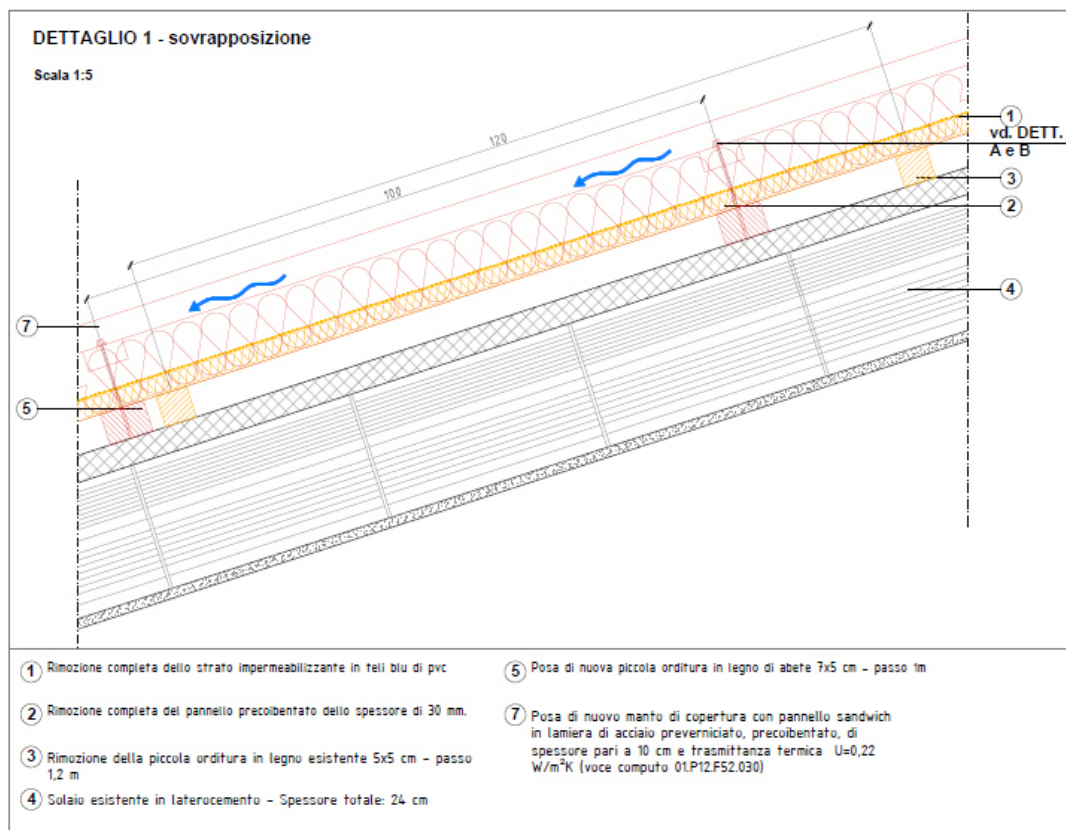
Dettaglio 1 – interventi di sostituzione manto di copertura

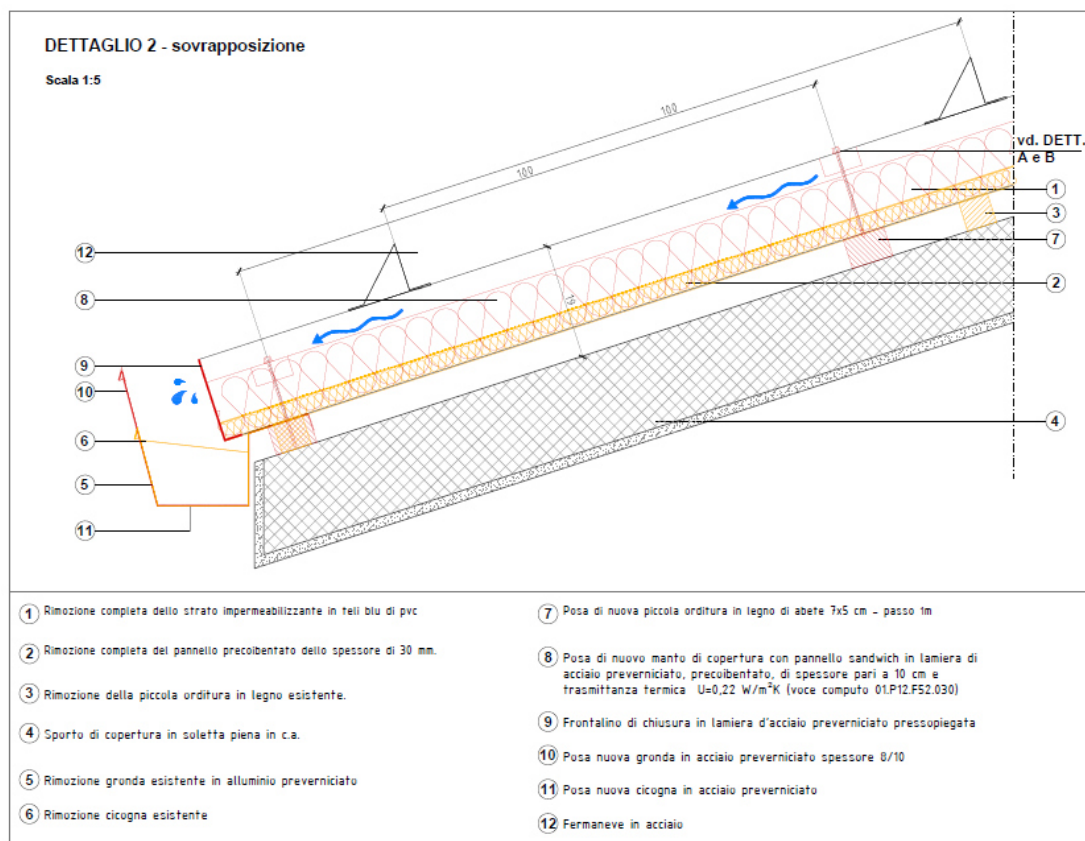
Dettaglio 2 – interventi di sostituzione canali di scolo

- Posa di una nuova gronda in acciaio preverniciato, in sostituzione dei precedenti canali di scolo non più idonei alla raccolta delle acque meteoriche, in seguito all'innalzamento del manto di copertura;

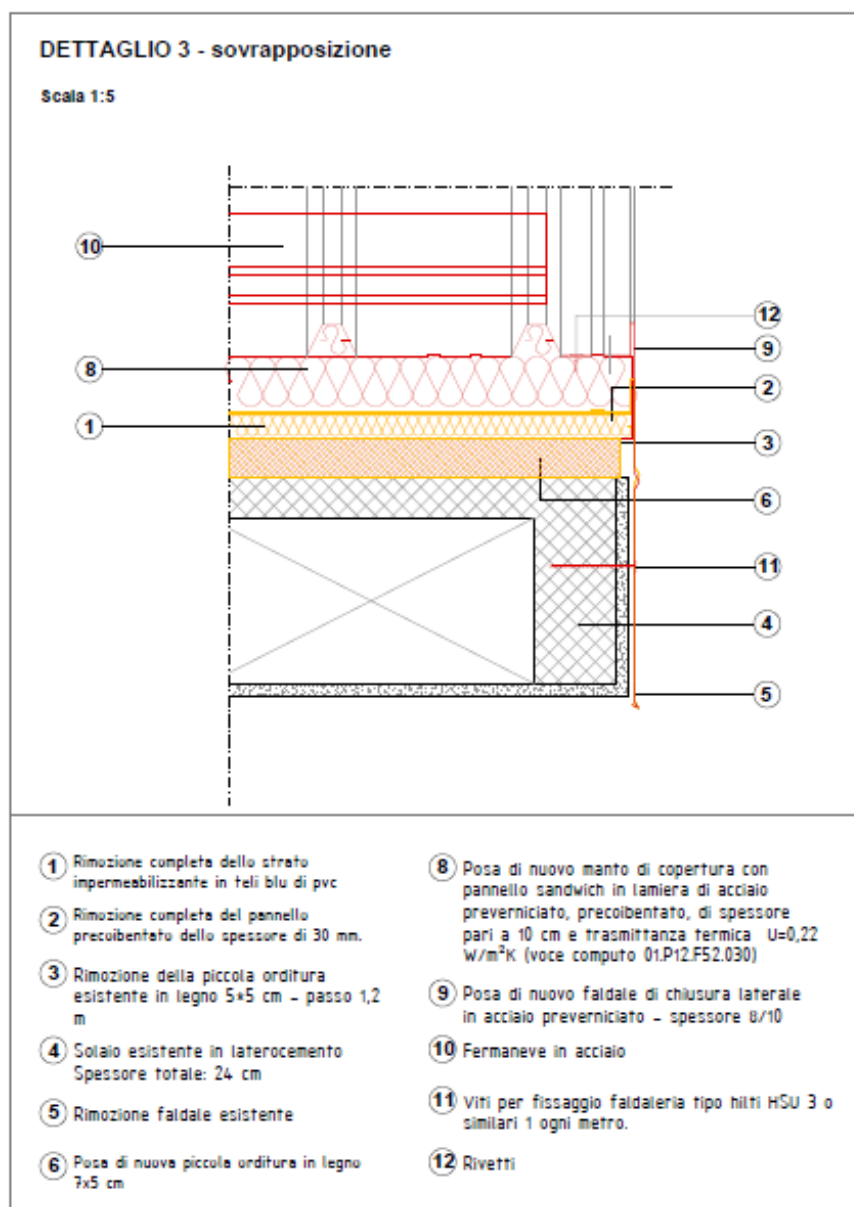
Dettaglio 3 – Interventi di sostituzione faldalerie in rame
