I.C. Volpiano, Via Trieste, 1, 10088, Volpiano (TO)

LAVORI DI RIPRISTINO E MESSA IN SICUREZZA DELLA COPERTURA DEL PLESSO SCOLASTICO DI VIA TRIESTE -  
PROGETTO ESECUTIVO - Lotto 1 CUP:J72B23000950004

RELAZIONE SULLO STATO DI CONSISTENZA DELL'IMMOBILE

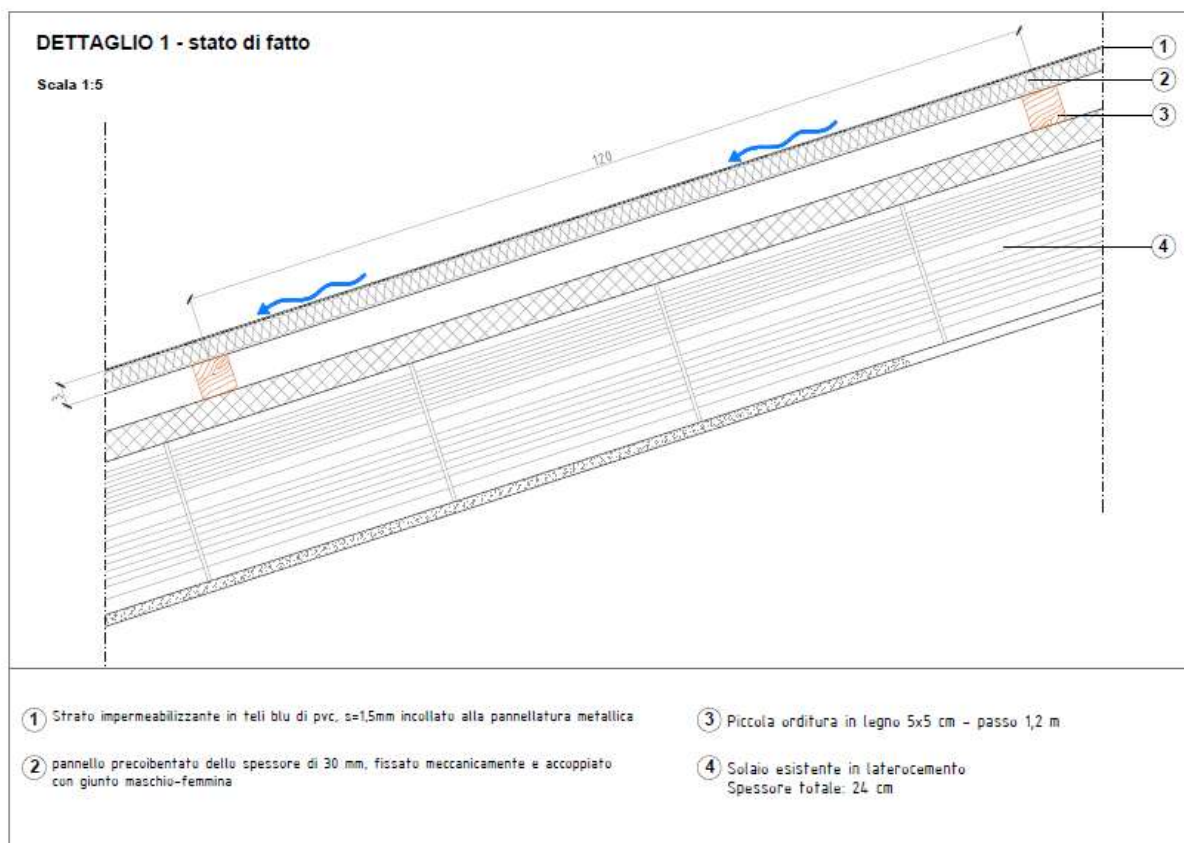
*Dettaglio costruttivo della stratigrafia attuale*

Al di sopra dell'elemento strutturale fu realizzata, nei primi anni 2000, in sostituzione dell'originario manto in tegole marsigliesi, una nuova copertura in pannelli sandwich a doppia lamiera, avente spessore 30 mm, a conformazione non grecata, che solitamente si utilizzano più per le pareti che per le coperture. Tale pannellatura risulta ulteriormente sovrastata da teli in PVC, di spessore 1,5 mm, incollati per nastratura al supporto inferiore e che doveva avere lo scopo di offrire una maggiore protezione all'acqua.

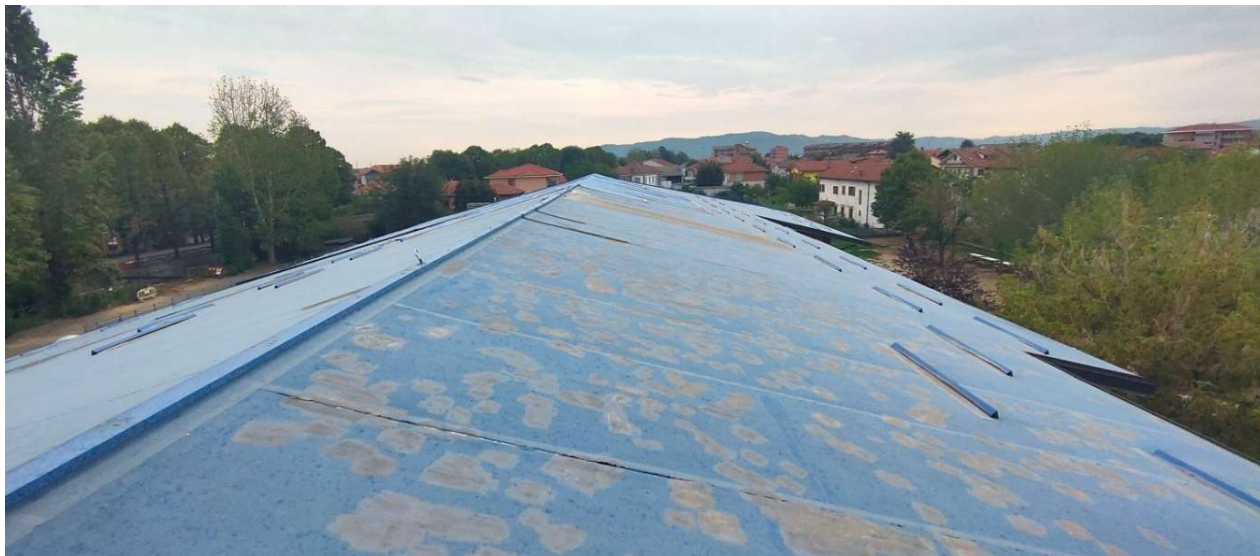
Allo stato attuale il telo sovrastante i pannelli di copertura risulta lacerato in molteplici punti, soprattutto in corrispondenza delle falde rivolte a sud, maggiormente esposte all'irraggiamento solare, e ha subito nel tempo dei rattoppi, probabilmente con guaine liquide e non, che a loro volta risultano nuovamente fessurati.

Il pannello utilizzato, a conformazione piatta e non grecata, non è progettato per la tenuta all'acqua in copertura, stanti le sovrapposizioni non sufficienti tra i vari elementi.

Infatti, per dare una funzione di continuità ai pannelli, fu sovrapposto un manto ulteriore, in materiale plastico, in aderenza alla superficie metallica. L'invecchiamento di tale materiale, unitamente al differente comportamento termico rispetto alla sottostante parte metallica, ha comportato movimenti non controllati, che hanno generato, con il passare del tempo, le numerose lacerazioni: non a caso, il problema è più sentito nelle falde maggiormente esposte all'irraggiamento solare.

*Vista di una delle falde con ammaloramenti diffusi anche in prossimità delle sovrapposizioni*

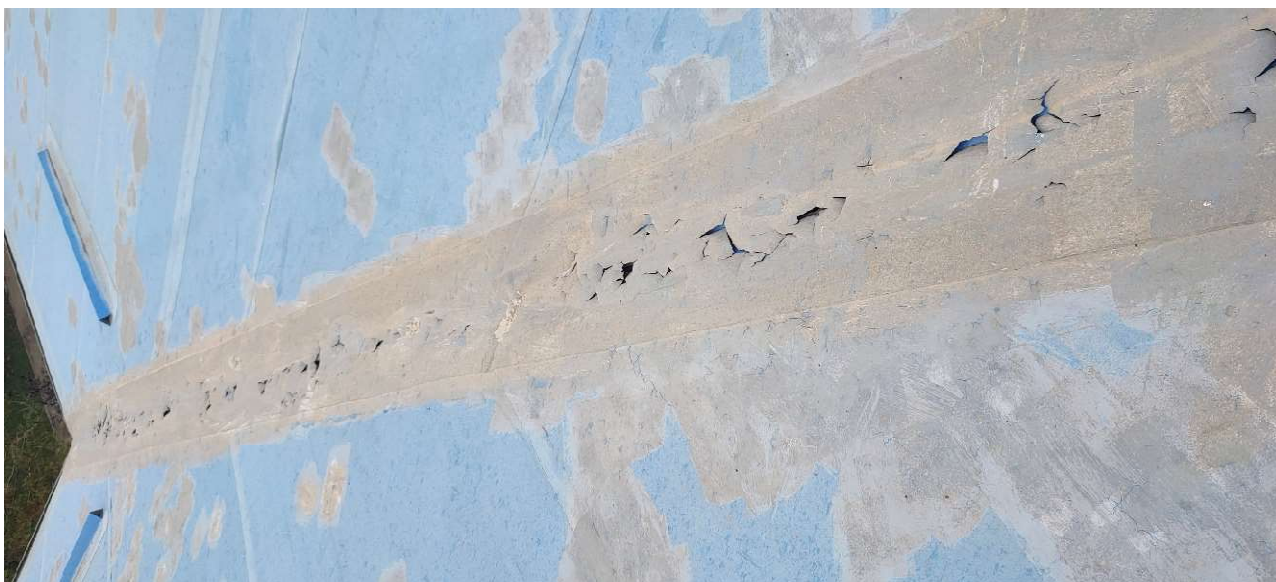
*Fessurazioni diffuse in corrispondenza dei compluvi*

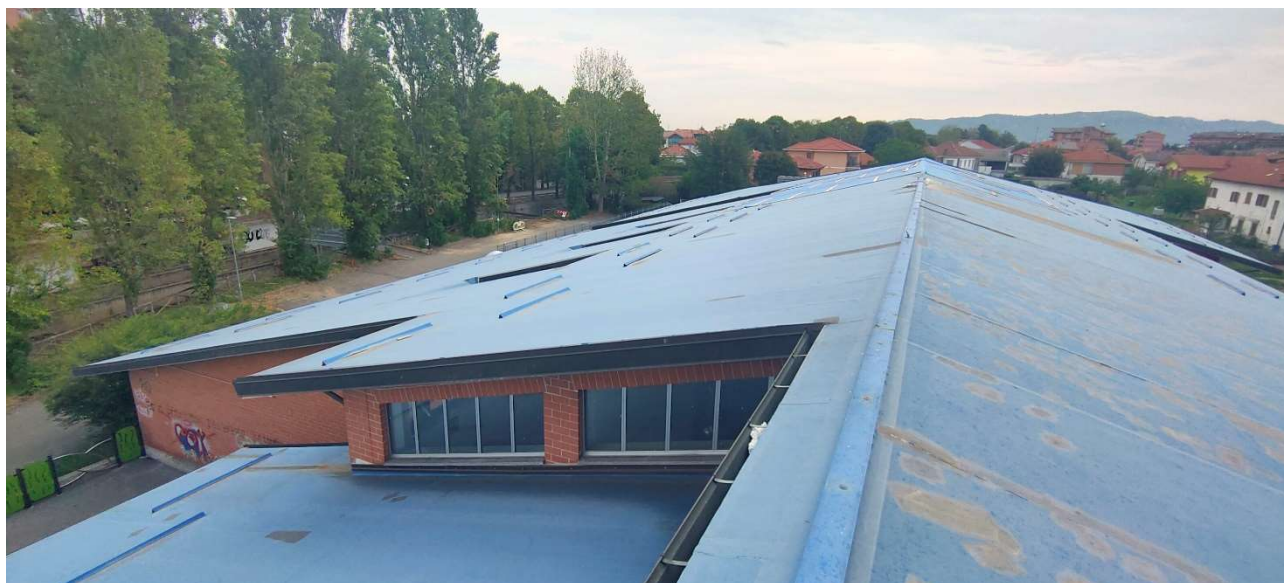
*Differente stato di degrado delle falde in funzione dell'esposizione all'irraggiamento solare*
