TORRENTE BENDOLA - VIA BANNA - BENDOLA
MANUTENZIONE STRAORDINARIA

PROGETTO DI FATTIBILITÀ TECNICO - ECONOMICA

RELAZIONE GEOLOGICA

Torrente Bendola - Via Banna - Bendola – Manutenzione straordinaria

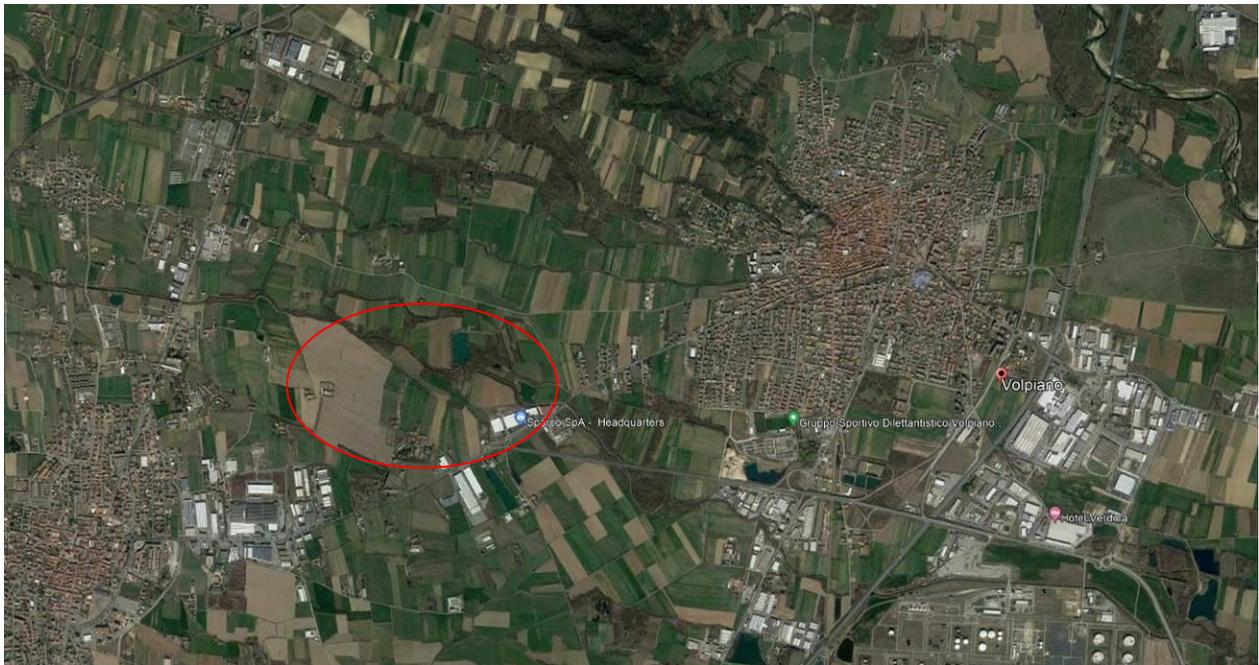
Figura 1 – Localizzazione dell'area di intervento su ortofoto

Gli interventi in progetto sono localizzati in Comune di Volpiano, lungo l'asta del torrente Banna – Bendola, come mostrato nella immagine da ortofoto seguente.

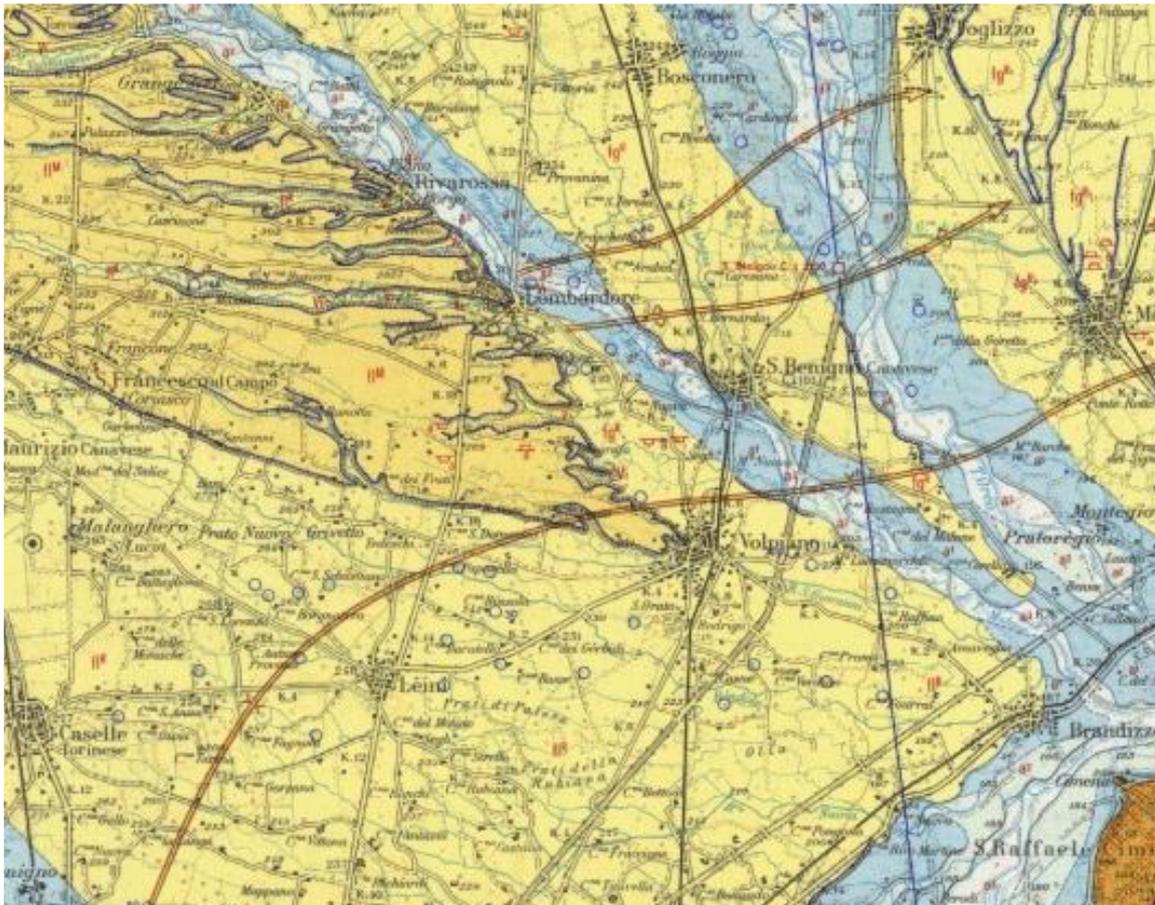
Figura 2 - Inquadramento geologico generale (F. 56 Carta Geologica d'Italia)

Il territorio comunale di Volpiano è impostato in piccola parte sui terreni dell'alto terrazzo ondulato coincidente con la paleoconoide Mindeliana della Stura di Lanzo e in parte sulla sottostante pianura di natura parzialmente alluvionale e parzialmente fluvio glaciale di età da recente a Rissiana (Figura 2).

La legenda della Carta Geologica d'Italia, per il settore in esame è rappresentata da:

- **vi**: depositi di origine fluvio – lacustre, senza limite netto con il Pliocene sottostante, costituiti da ghiaie e sabbie quarzose, frequentemente alternanti con banchi di argille grige, verdi e rossicce e contenenti talora deboli livelli lignitiferi (villafranchiano);
- **flm**: depositi fluviali costituenti i lembi relitti delle antiche conoidi della Dora Riparia e della Stura di Lanzo (fluviale mindel);
- **fgr**: depositi ghiaioso – sabbiosi con paleosuolo rosso – arancio, per lo più terrazzati, corrispondenti al livello fondamentale dell'alta pianura, raccordantisi con le cerchie moreniche rissiane (fluvioglaciale riss);
- **a1**: alluvioni ghiaioso sabbiose postglaciali, ricoprenti in parte i precedenti depositi del fluviale – fluvioglaciale Wurmiano (alluvioni antiche);

- **a2:** depositi ghiaiosi con lenti sabbioso argillose, fiancheggianti i principali corsi d'acqua, talora debolmente terrazzati, anche attualmente inondabili (alluvioni medio – recenti);
- **a3:** alluvioni ghiaioso – sabbiose recenti ed attuali.

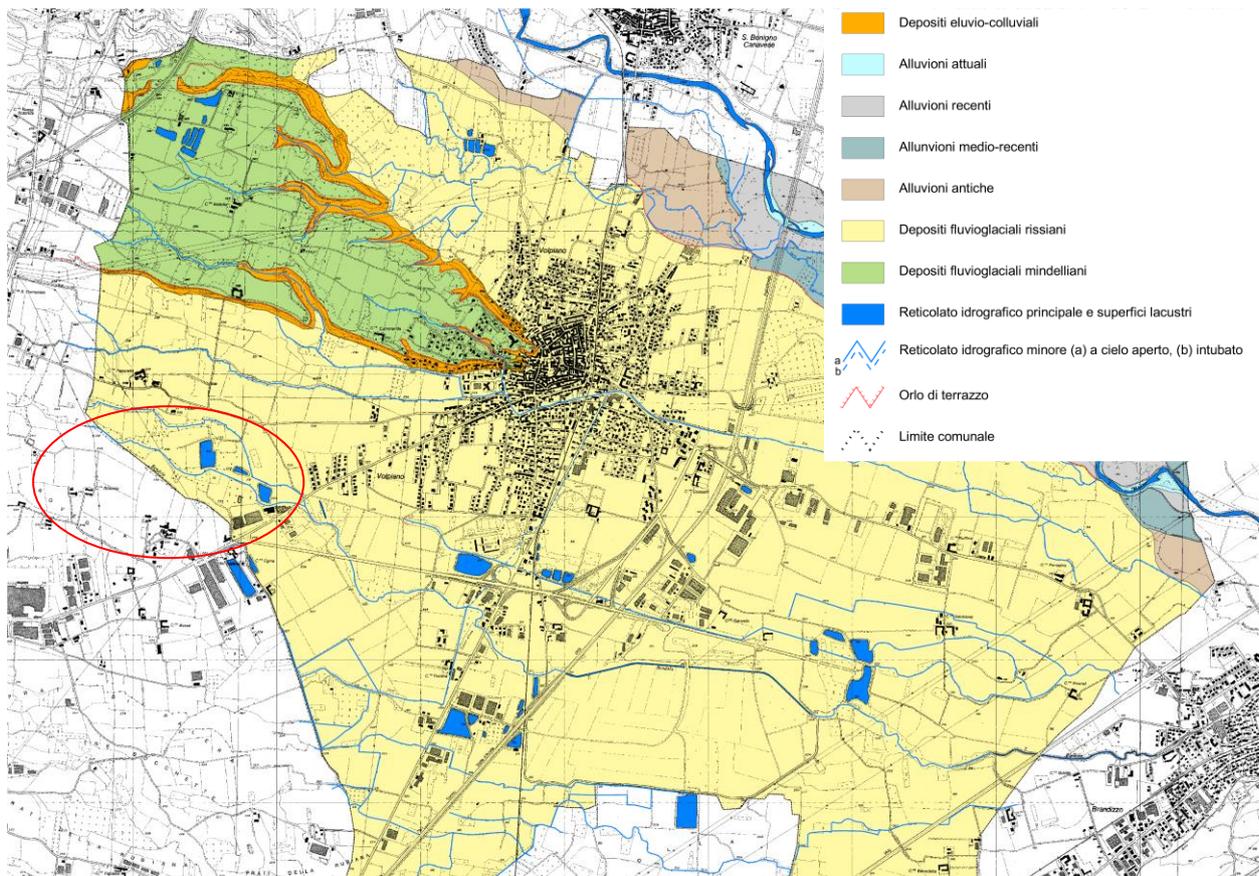
Figura 3 – Carta geologica. Variante strutturale n. 6 del PRGC comunale

Tali evidenze trovano inoltre conferma nella carta geologica di cui alla Variante strutturale n. 6 del PRGC comunale, riportata nel seguito.

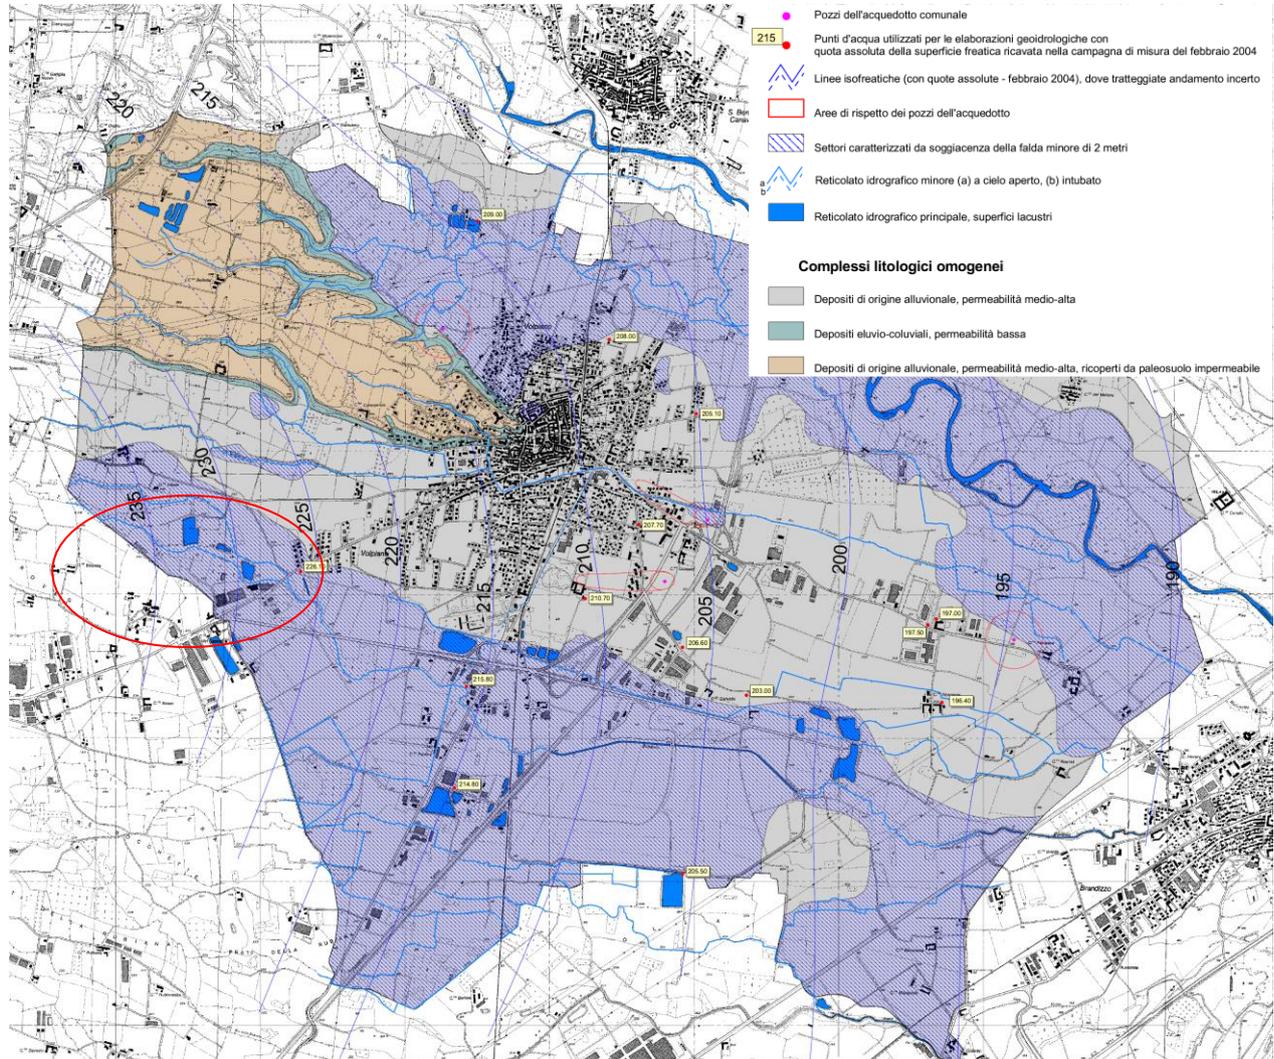
Figura 4 – Carta geoidrologica. Variante strutturale n. 6 del PRGC comunale

Come si evidenzia dall'analisi della carta idrogeologica di Figura 4, l'area interessata dall'alveo del torrente Banna – Bendola presenta una falda molto superficiale caratterizzata da una soggiacenza inferiore a 2 m.

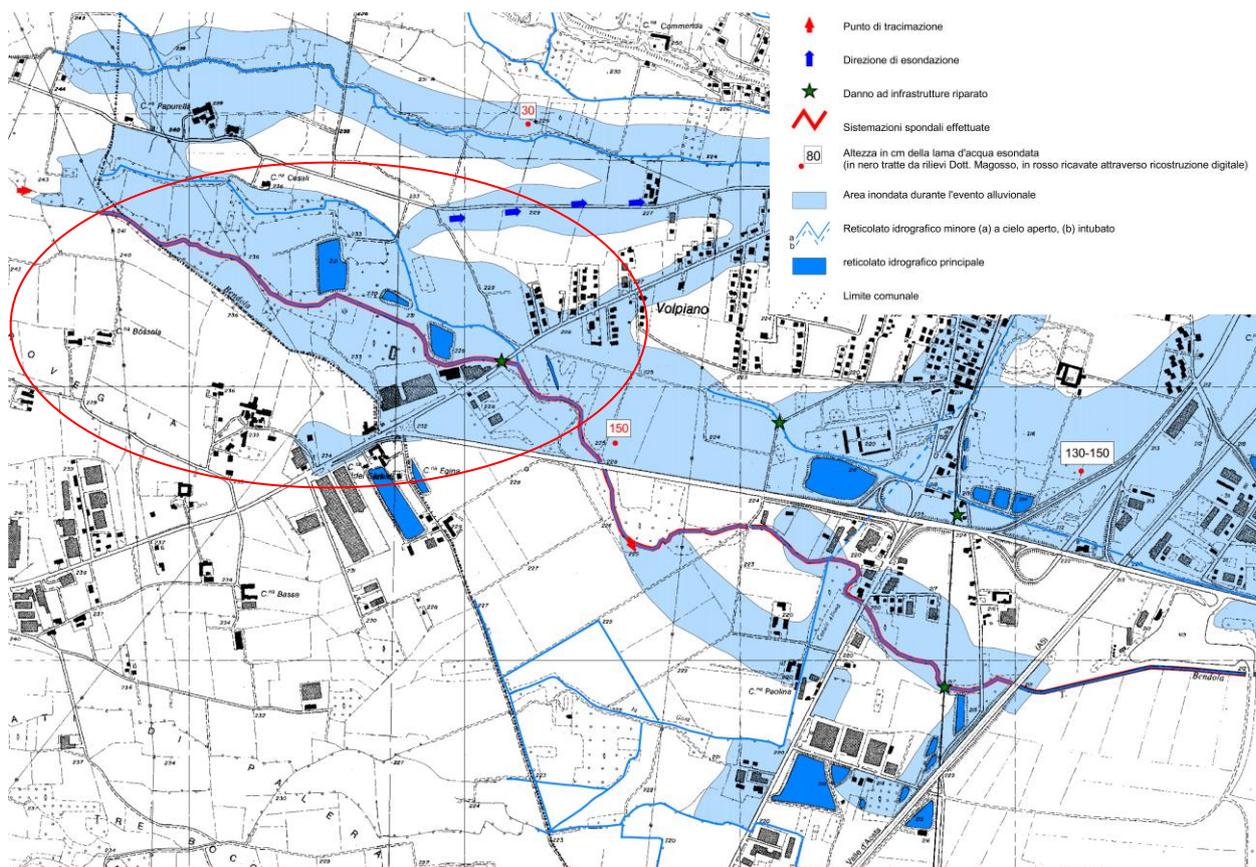
Figura 5 - Carta degli effetti dell’evento alluvionale del novembre 1994. Variante strutturale n. 6 del PRGC comunale

Dalla tavola 6g “Carta dell’evento alluvionale del novembre 1994” allegata al P.R.G.C. del comune di Volpiano, si rileva che tutte le aree di intervento sono state interessate da fenomeni di esondazione connessi con il reticolato idrografico del torrente Banna-Bendola.

Dalla carta degli effetti dell'evento alluvionale del novembre 1994 è indicato inoltre che tutta l'asta del torrente Bendola è stata interessata in passato dalla realizzazione di opere di sistemazioni spondali, che tuttavia (come emerso dai sopralluoghi condotti dagli Scriventi), a distanza di anni sono parzialmente o fortemente ammalorate e pertanto necessitano di interventi di manutenzione straordinaria oggetto del presente progetto.

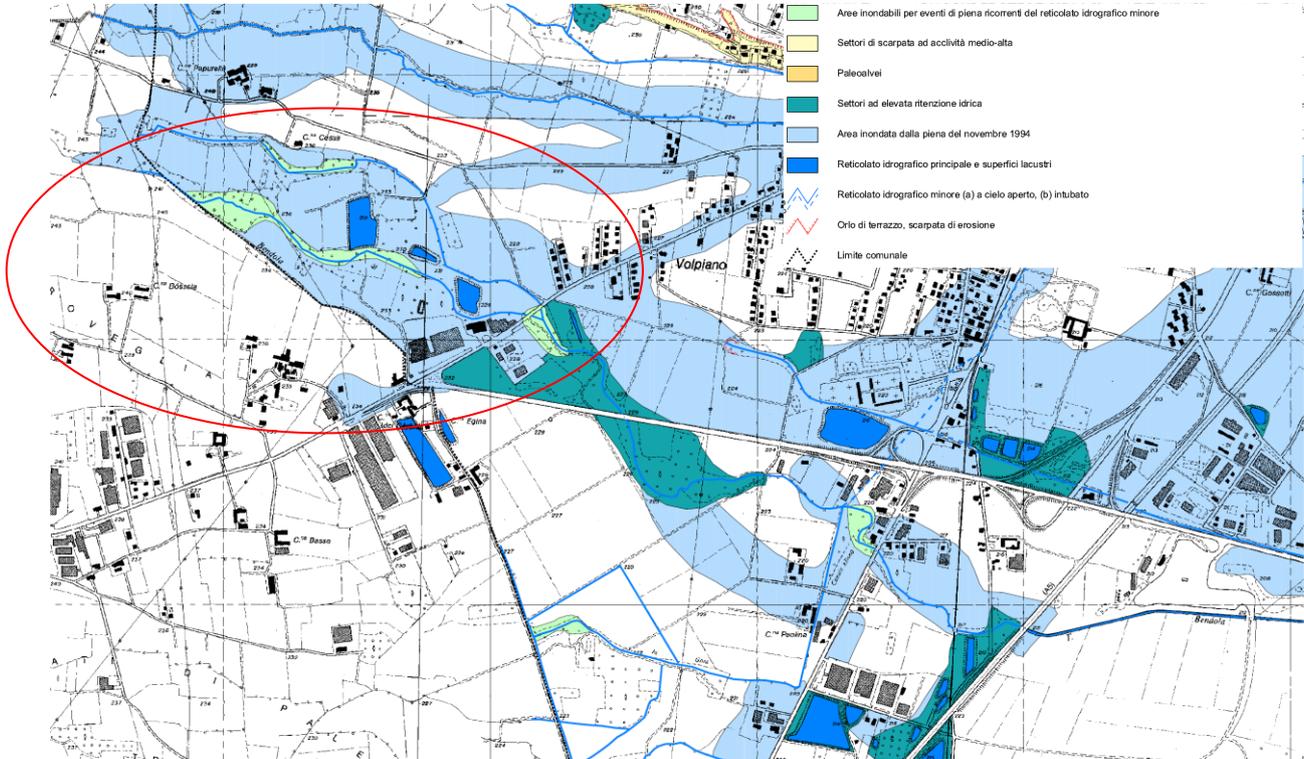
Figura 6 – Carta geomorfologica e dei dissesti. Variante strutturale n. 6 del PRGC comunale

Analogamente, la “Carta geomorfologica e dei dissesti” (tavola 2g) allegata al P.R.G.C. del comune di Volpiano evidenzia come le alcune delle aree oggetto di intervento siano classificate come *aree inondabili per eventi di piena ricorrenti del reticolo idrografico minore*.

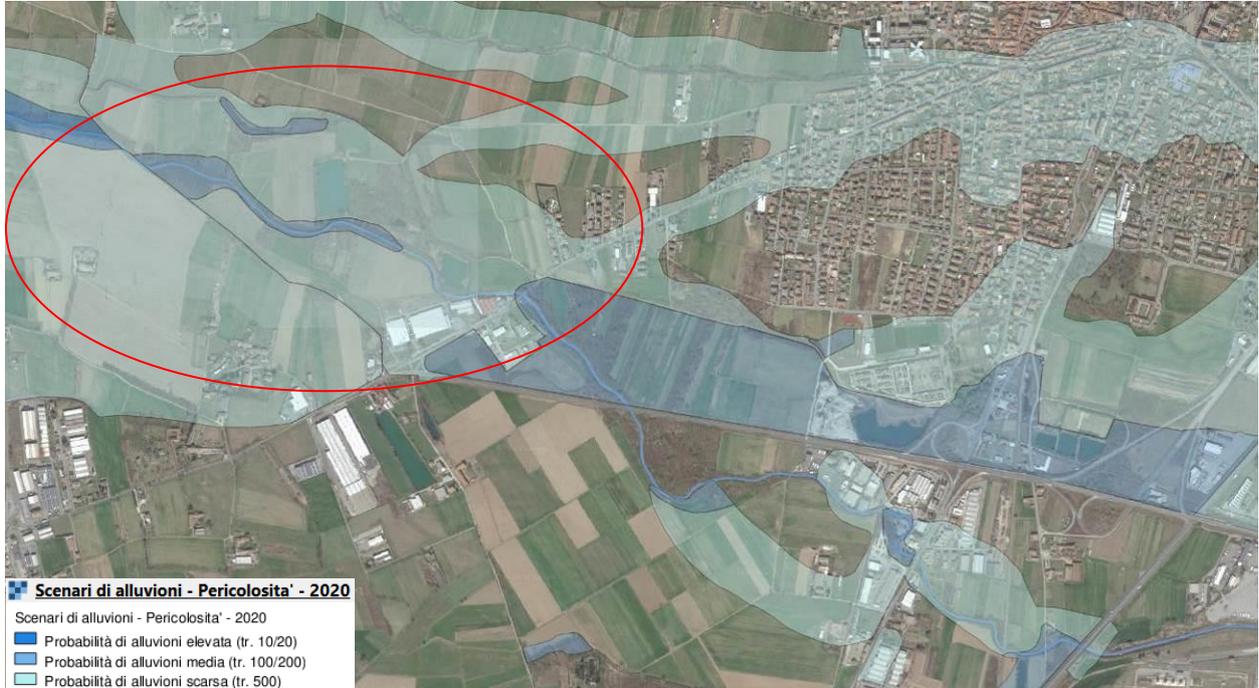
Figura 7 - Scenari di pericolosità idraulica del PGRA del 2020

Dall'analisi della cartografia degli scenari di pericolosità idraulica del PGRA del 2020 con rappresentazione dell'estensione dell'area allagabile per probabilità di alluvioni elevata, media e scarsa reperibili sul portale cartografico nazionale si ha una buona rispondenza con la cartografia del PRGC comunale (cfr. Figura 7).

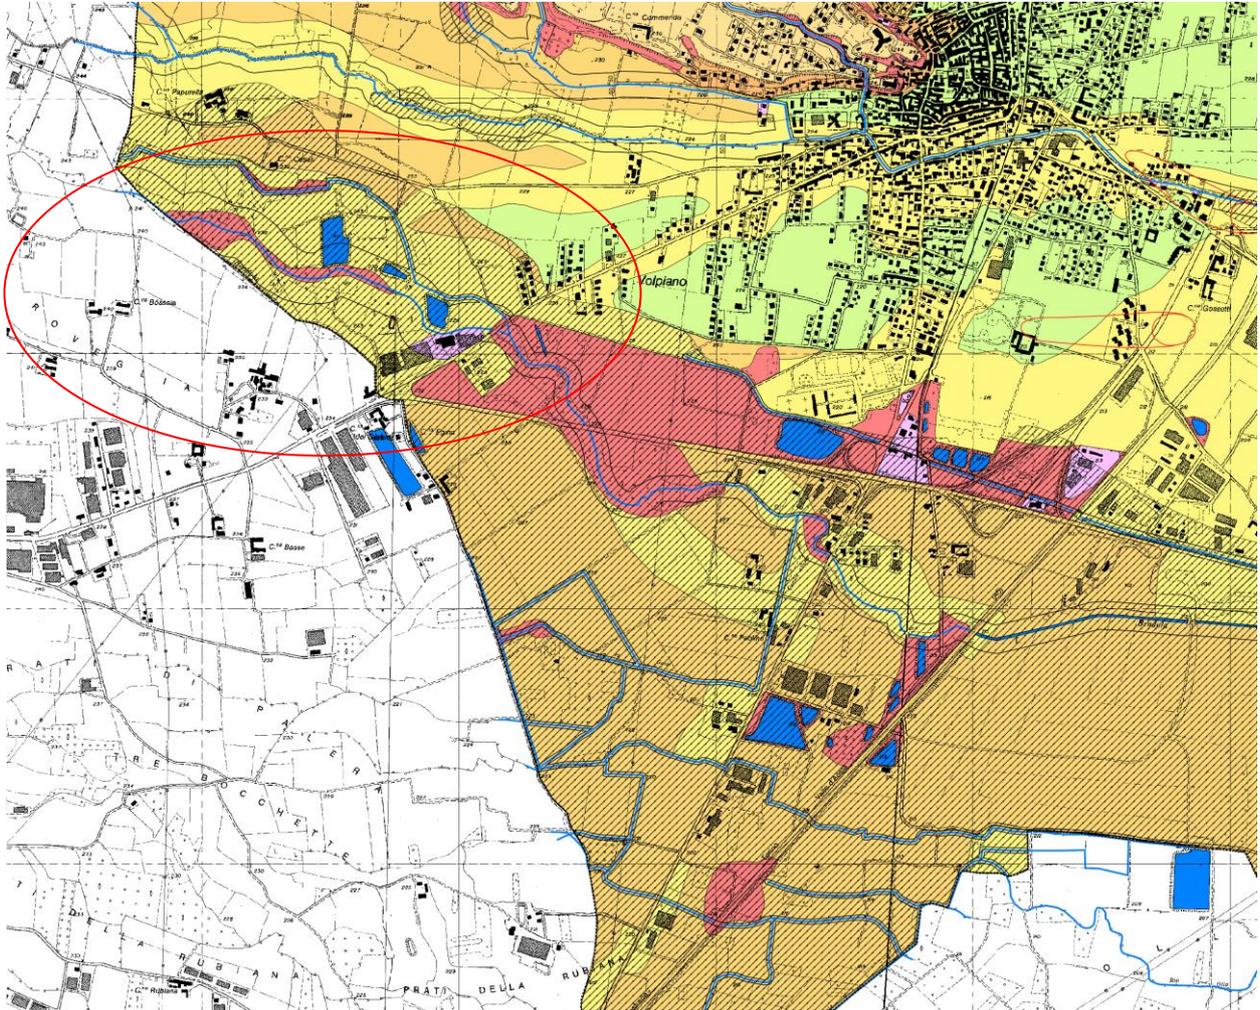
Figura 8 – Carta di sintesi. Variante strutturale n. 6 del PRGC comunale

Dalla carta di sintesi della pericolosità allegata alla variante n. 6 del PRGC comunale si evidenzia che gli interventi di manutenzione straordinaria previsti sul torrente Bendola oggetto del presente progetto ricadono all'interno di territori classificati in classe IIIA (porzioni di territorio inedificate che presentano caratteri geomorfologici o idrogeologici che le rendono inadatte a nuovi insediamenti) e in prossimità di territori in classe IIIb2.

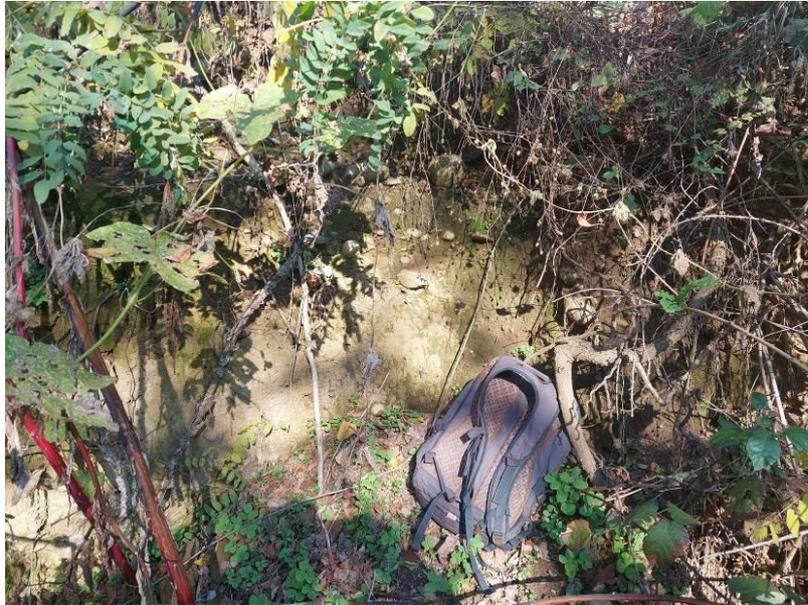
Figura 12 -Dettaglio dei terreni arginali dell'alveo del torrente Bendola nel tratto interessato dagli interventi

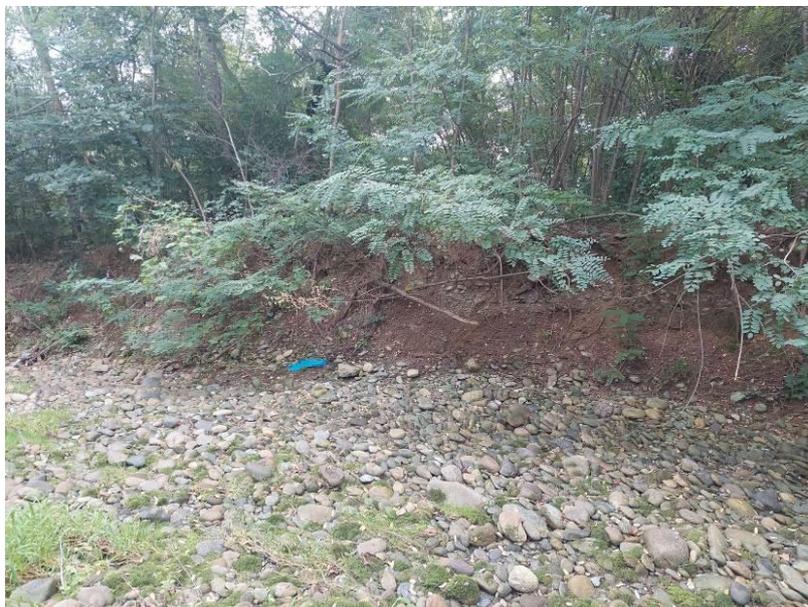
Figura 13 – Dettaglio del materiale costituente l'alveo del torrente Bendola e le sponde fluviali
