Comune di Volpiano

TORRENTE BENDOLA - VIA BANNA - BENDOLA
MANUTENZIONE STRAORDINARIA

PROGETTO DI FATTIBILITÀ TECNICO - ECONOMICA

RELAZIONE GEOTECNICA

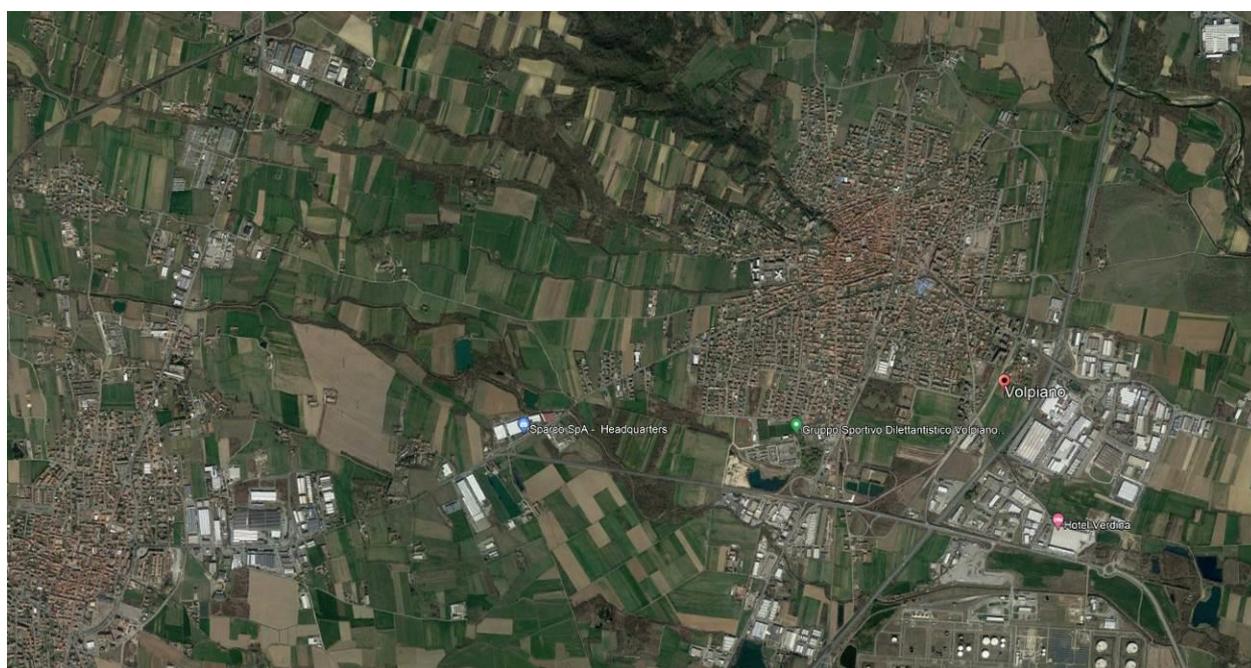
Gli interventi in progetto sono localizzati in Comune di Volpiano, lungo l'asta del torrente Banna – Bendola, come mostrato nelle immagini da ortofoto seguenti.

Figura 1 – Localizzazione dell'area di intervento su ortofoto

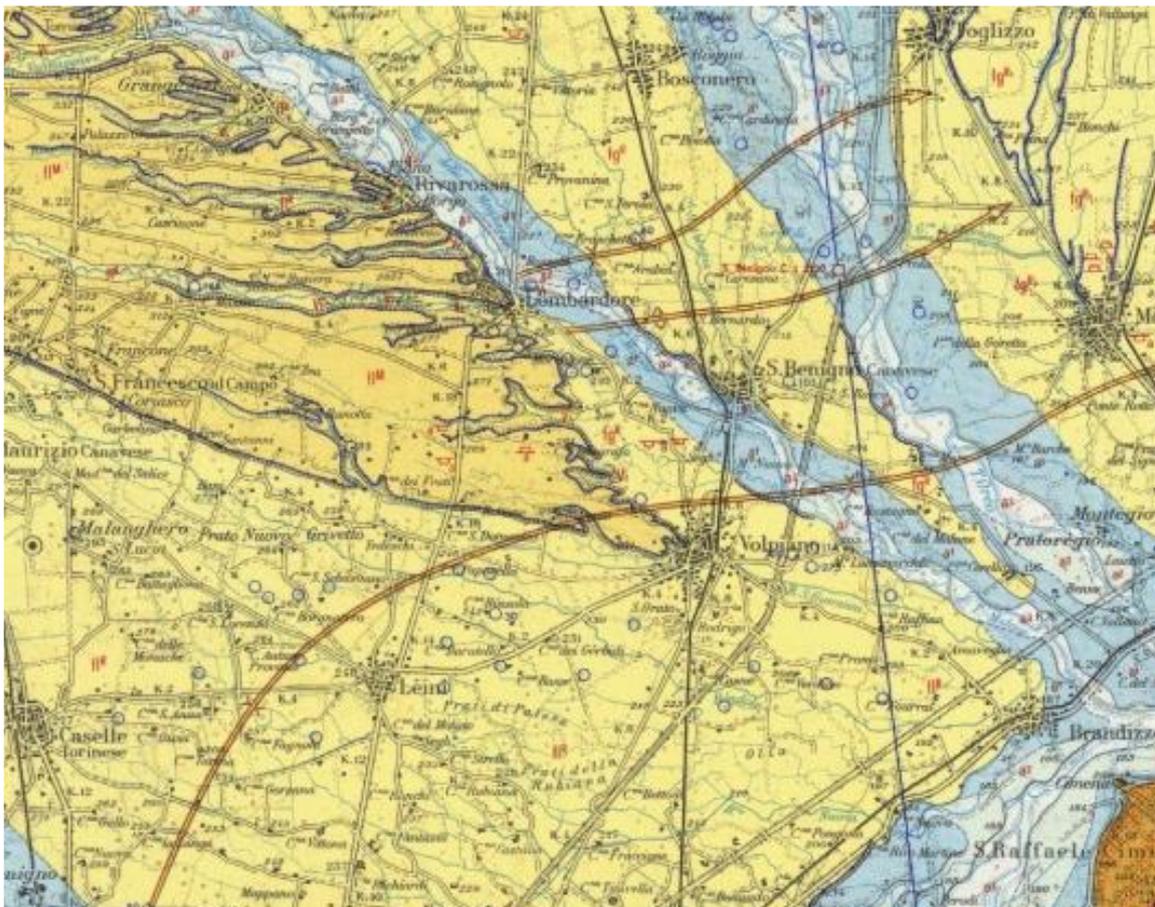
Il territorio comunale di Volpiano è impostato in piccola parte sui terreni dell'alto terrazzo ondulato coincidente con la paleoconoide Mindeliana della Stura di Lanzo e in parte sulla sottostante pianura di natura parzialmente alluvionale e parzialmente fluvio glaciale di età da recente a Rissiana (Figura 2).

- **flm**: depositi fluviali costituenti i lembi relitti delle antiche conoidi della Dora Riparia e della Stura di Lanzo (fluviale mindel);
- **fgr**: depositi ghiaioso – sabbiosi con paleosuolo rosso – arancio, per lo più terrazzati, corrispondenti al livello fondamentale dell'alta pianura, raccordantisi con le cerchie moreniche rissiane (fluvioglaciale riss);
- **a1**: alluvioni ghiaioso sabbiose postglaciali, ricoprenti in parte i precedenti depositi del fluviale – fluvioglaciale Wurmiano (alluvioni antiche);
- **a2**: depositi ghiaiosi con lenti sabbioso argillose, fiancheggianti i principali corsi d'acqua, talora debolmente terrazzati, anche attualmente inondabili (alluvioni medio – recenti);
- **a3**: alluvioni ghiaioso – sabbiose recenti ed attuali.

Figura 2 - Inquadramento geologico generale (F. 56 Carta Geologica d'Italia)

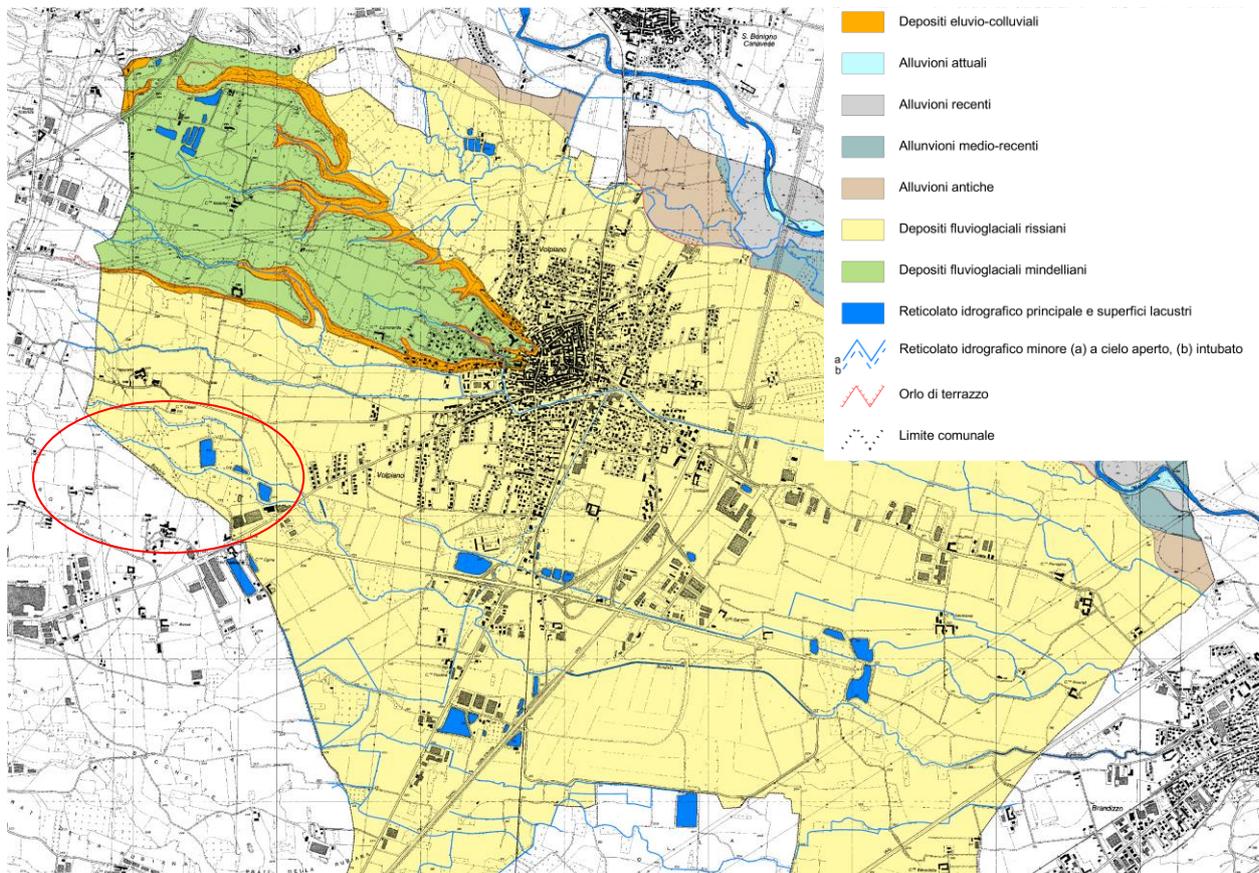
Tali evidenze trovano inoltre conferma nella carta geologica di cui alla Variante strutturale n. 6 del PRGC comunale, riportata nel seguito.

Figura 3 – Carta geologica. Variante strutturale n. 6 del PRGC comunale

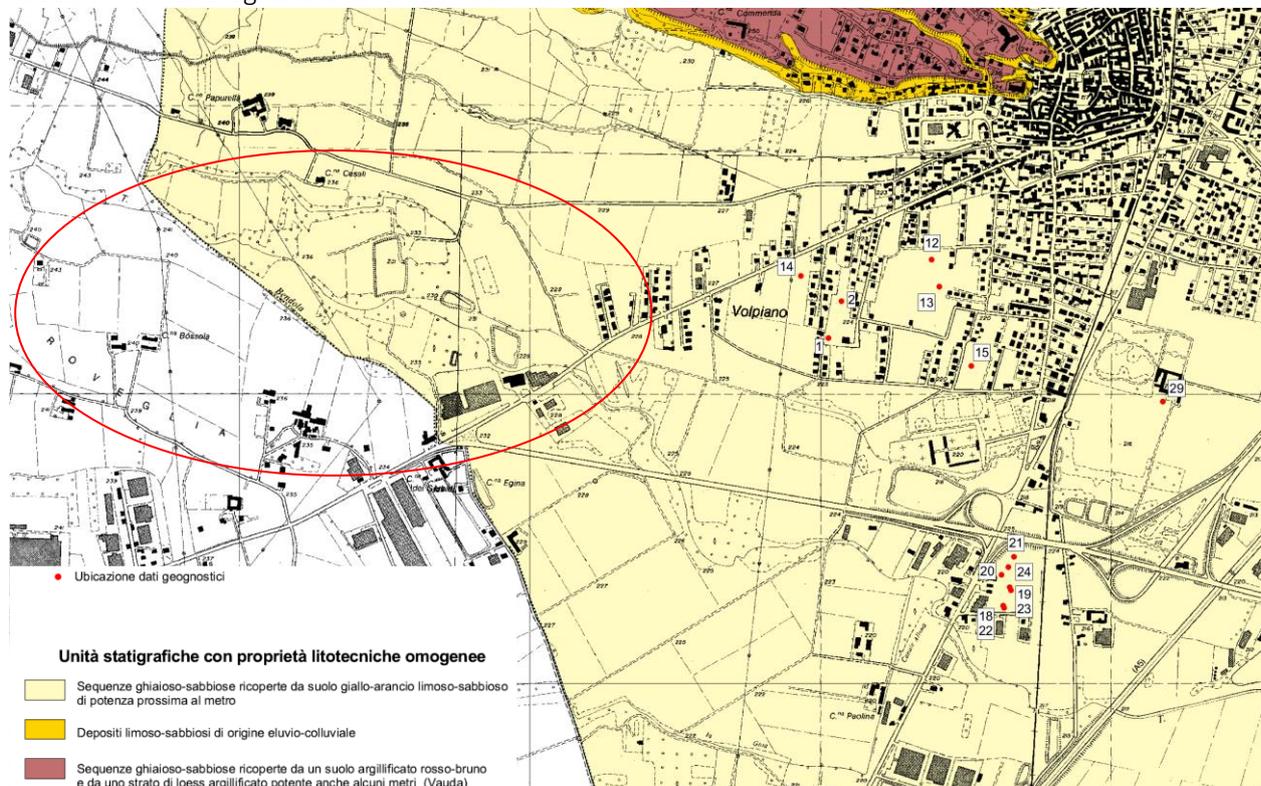
La caratterizzazione geologica locale evidenzia come tutti i terreni interessati dagli interventi in progetto siano ascrivibili a depositi fluvio-glaciali rissiani. La stratigrafia dei terreni è individuabile dai dati disponibili in letteratura e dalle stratigrafie di sondaggio individuabili dal portale Arpa Piemonte oltre che dai contenuti della relazione tecnica allegata alla variante n. 6 al PRGC comunale.

Figura 4 – Carta litotecnica. Variante strutturale n. 6 del PRGC comunale

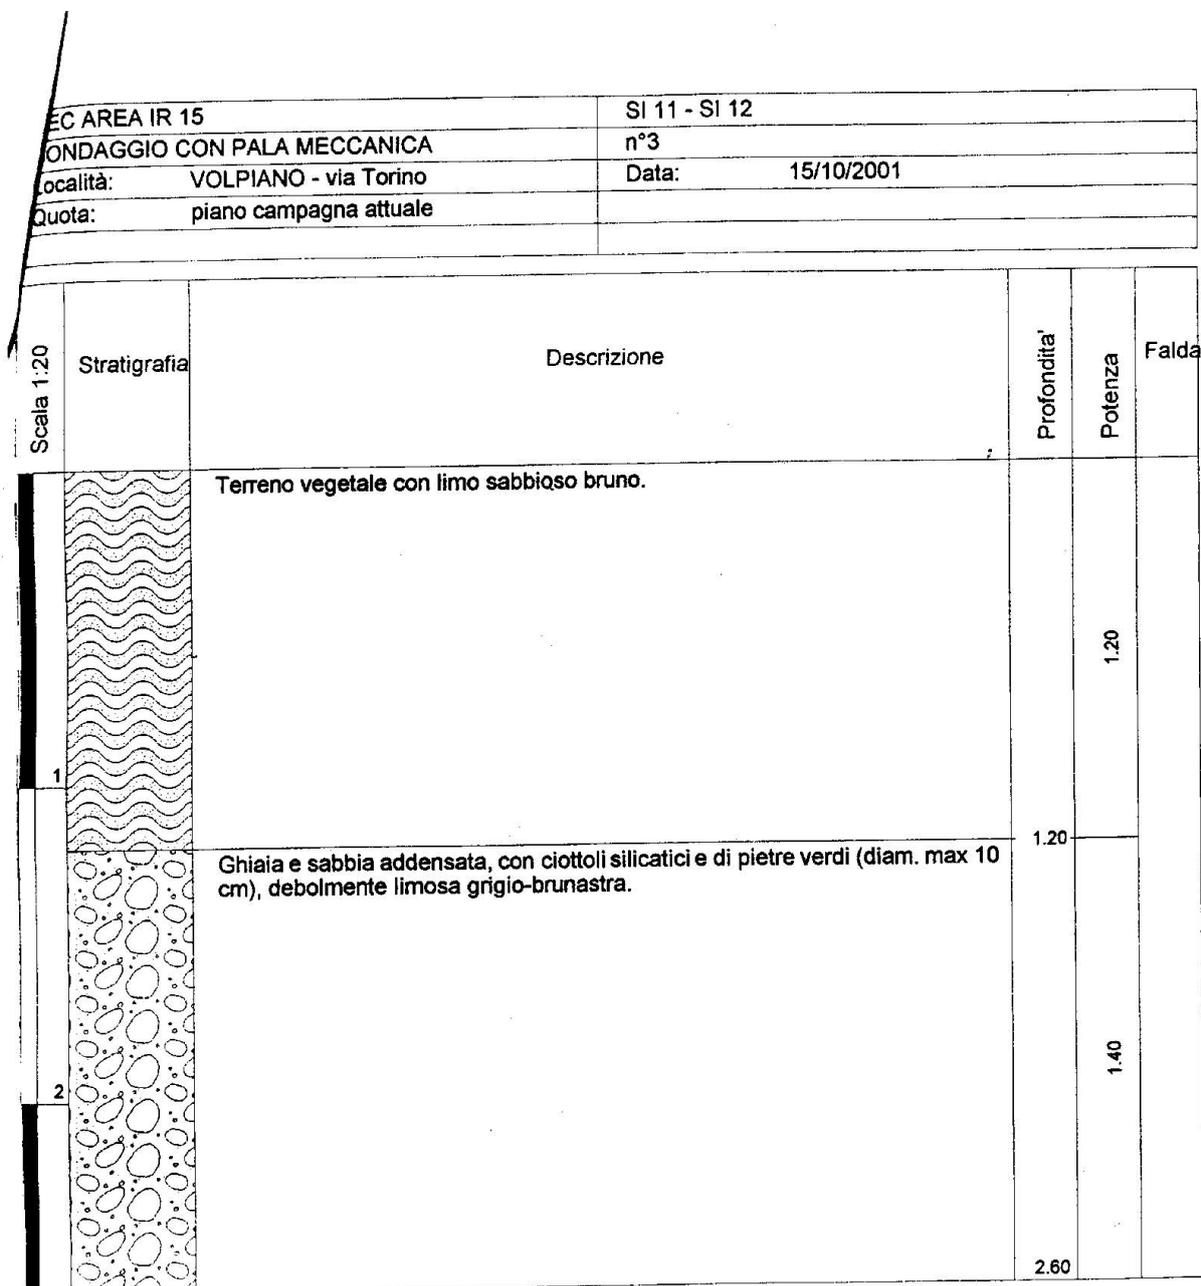
Si riportano nel seguito le stratigrafie dei saggi geognostici allegati al PRGC comunale relative alle indagini geognostiche realizzate lungo via Torino.

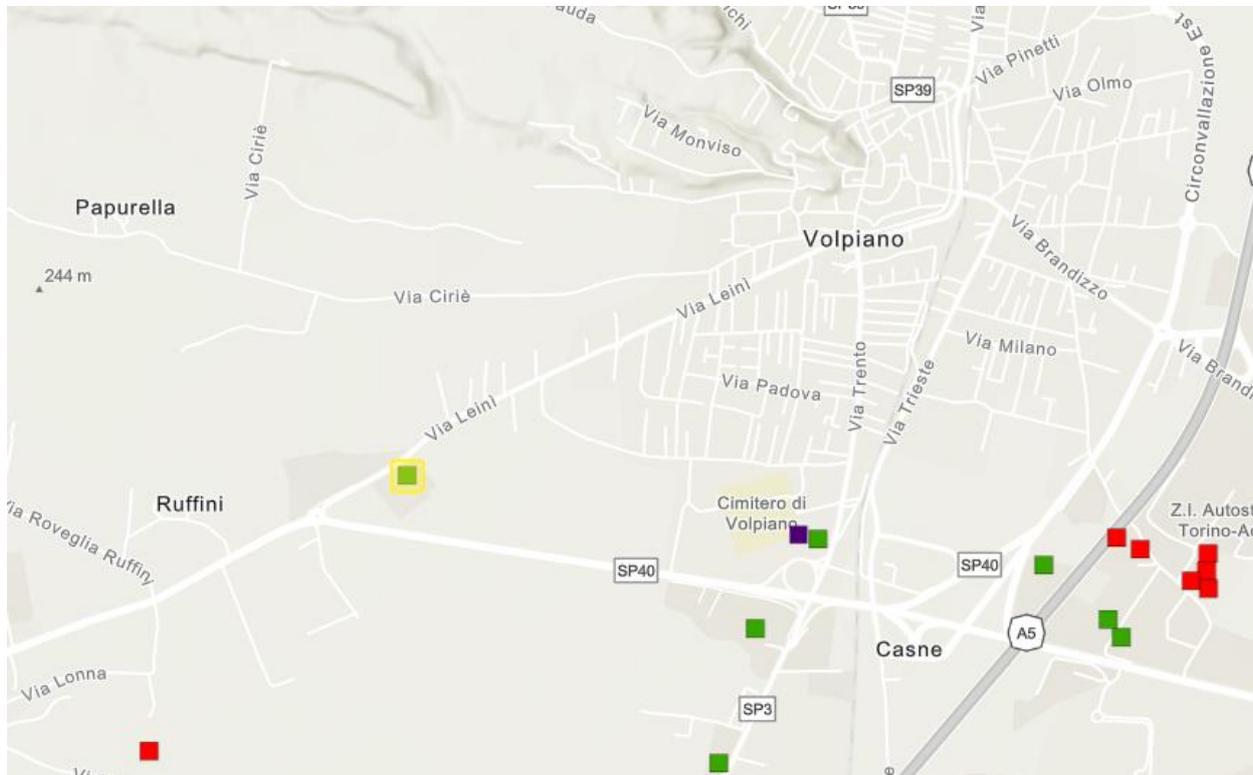
Sono inoltre riportati nel seguito le stratigrafie semplificate di sondaggi geognostici reperibili dal portale Arpa Piemonte.

Figura 5 – Geoportale Arpa Piemonte. Ubicazione dei sondaggi geognostici

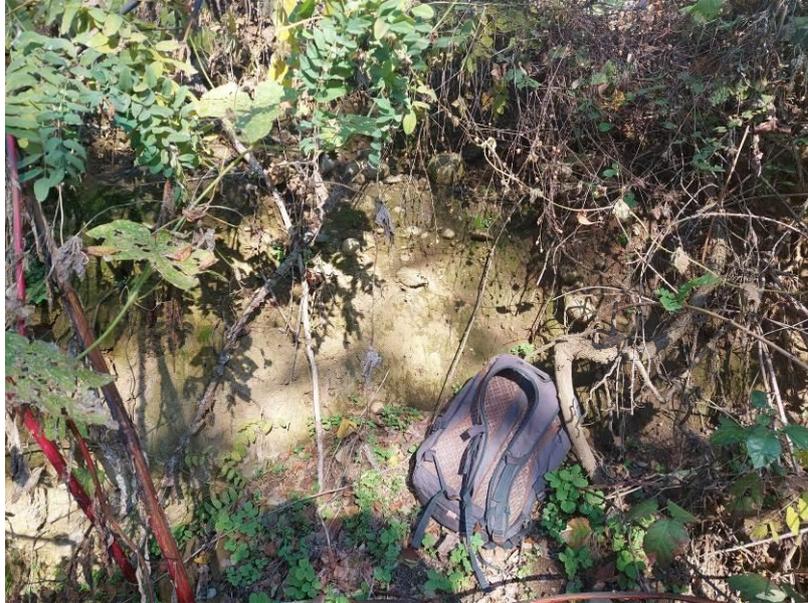
Figura 6 -Dettaglio dei terreni arginali dell'alveo del torrente Bendola nel tratto interessato dagli interventi

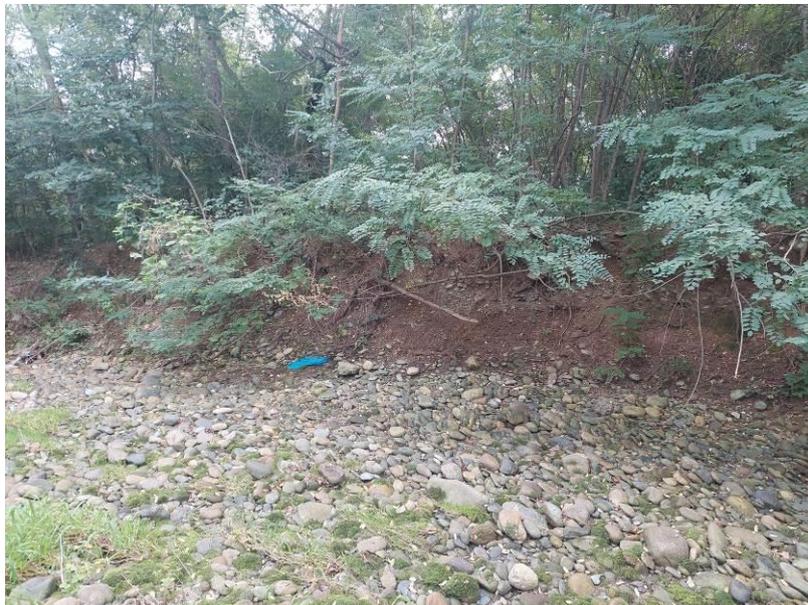
Figura 7 – Dettaglio del materiale costituente l'alveo del torrente Bendola e le sponde fluviali
