TORRENTE BENDOLA - VIA BANNA - BENDOLA MANUTENZIONE STRAORDINARIA

PROGETTO ESECUTIVO

RELAZIONE GEOLOGICA

DESCRIZIONE	EMISSIONE	
DATA	APR/2024	
COD. LAVORO	637/SR	
TIPOL. LAVORO	E	
LOTTO	-	
STRALCIO	-	
SETTORE	2	
TIPOL. ELAB.	RS	
TIPOL. DOC.	E	
ID ELABORATO	03	
VERSIONE	0

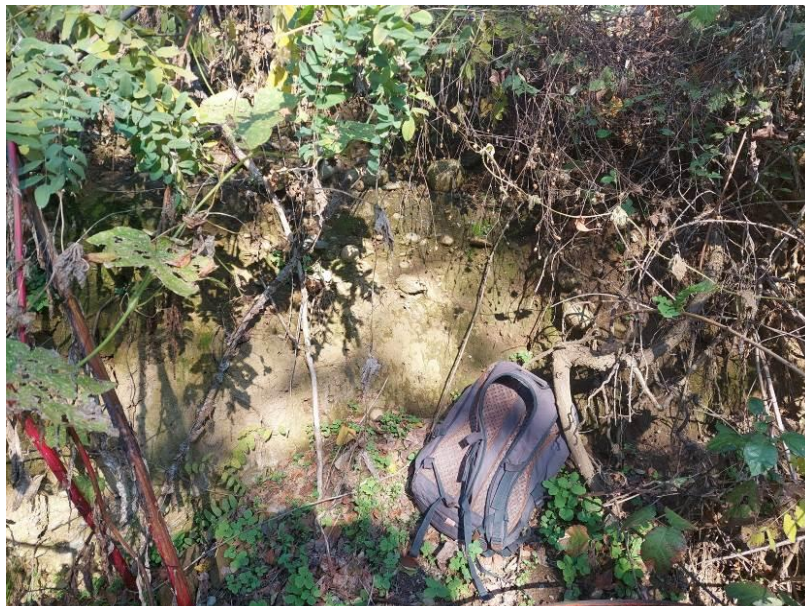
Figura 12 -Dettaglio dei terreni arginali dell'alveo del torrente Bendola nel tratto interessato dagli interventi

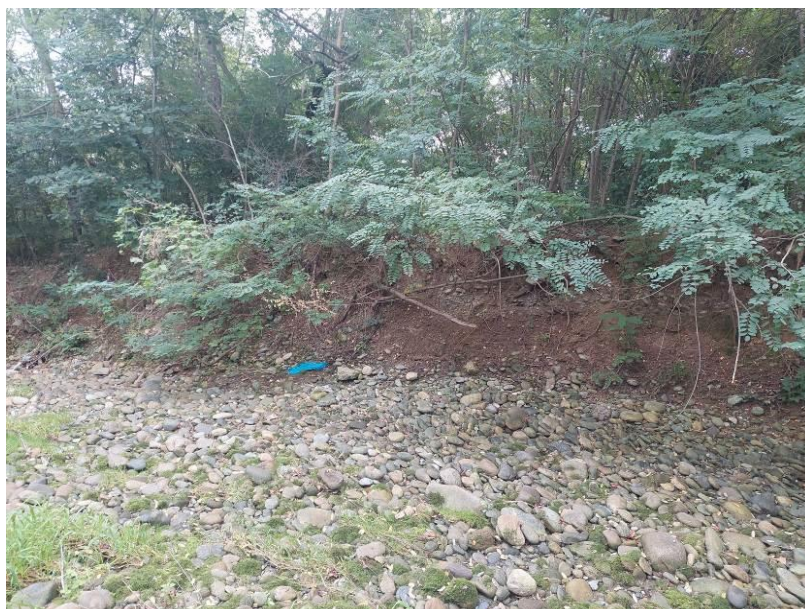
Figura 13 – Dettaglio del materiale costituente l'alveo del torrente Bendola e le sponde fluviali
