VOLPIANO NUOVO PRG

VARIANTE STRUTTURALE N. 6

RELAZIONE GEOLOGICO-TECNICA

RELAZIONE GEOLOGICO-TECNICA A SUPPORTO DELLA VERIFICA DI COMPATIBILITA' IDRAULICA ED IDROGEOLOGICA

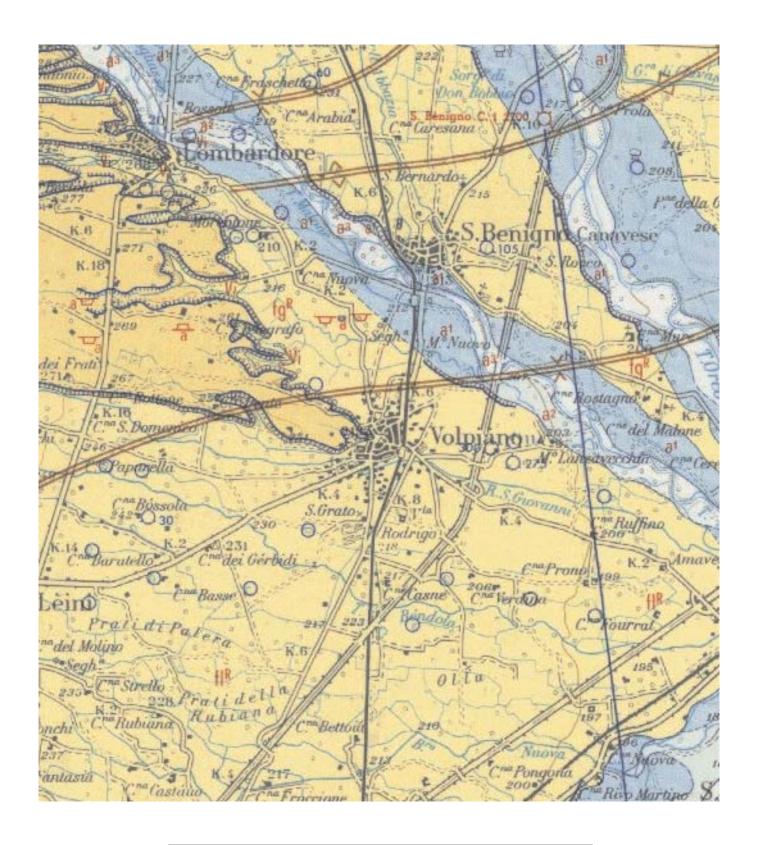
Carta Geologica Scala 1:50.000

Stralcio ingrandito tratto dal Foglio n°56 "Torino" della Carta Geologica d'Italia alla scala 1:100.000 deflusso localmente riprese dal reticolo idrografico attuale.

Per una dettagliata descrizione dei litotipi che affiorano nel territorio indagato e per una puntuale definizione della loro distribuzione areale è allegato uno stralcio cartografico tratto dal Foglio n°56 "Torino" della Carta Geologica d'Italia, ingrandito alla scala 1:50.000; nella legenda allegata alla cartografia geologica, procedendo dai depositi più recenti ai più antichi vengono così descritti:

- a1: Alluvioni ghiaioso-sabbiose recenti ed attuali
- **a2**: Depositi ghiaiosi con lenti sabbioso-argillose, fiancheggianti i principali corsi d'acqua, talora debolmente terrazzati, anche attualmente inondabili (ALLUVIONI MEDIO-RECENTI)
- a³: Alluvioni sabbioso-ghiaiose postglaciali, ricoprenti in parte i precedenti depositi del fluviale-fluvioglaciale wurmiano (ALLUVIONI ANTICHE)
- fg^R-fl^R: Depositi ghiaioso-sabbiosi con paleosuolo rosso-arancio, perlopiù terrazzati, corrispondenti al livello fondamentale dell'alta pianura, raccordantisi con le cerehie moreniche rissiane (FLUVIOGLACIALE E FLUVIALE RISS)
- fg^M- fl^M; Depositi fluvioglaciali dell'alto terrazzo ondulato, a paleosuolo argilloso rosso-bruno completamente decalcificato ("tipico ferretto" per uno spessore di oltre 5 m, con scarsi ciottoli silicatici alterati e silicei, raccordato coi cordoni morenici

- con la linea dentata blu: gli orli di terrazzo;
- con le linee parallele marroni a frecce convergenti: assi di sinclinali sepolte;
- con le linee parallele marroni a frecce divergenti: assi di anticlinali sepolte;
- con la linea nera tratteggiata: limiti geologici incerti;
- con i cerchietti blu: le principali sorgenti ed i principali pozzi per acqua e la loro profondità.

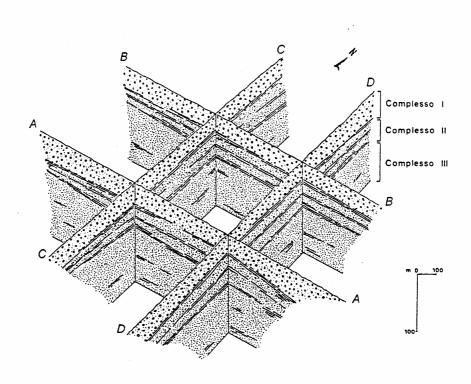
Diagramma a recinto illustrante l'assetto geoidrologico del sottosuolo di Volpiano nell'area degli impianti A.A.M., ubicata in prossimità dell'area in esame.

Tratto da: "Studio idrogeologico per il potenziamento della centrale idropotabile di Volpiano (To)" di Bortolami et al., pubblicato sul n. 1/87 di Geologia Tecnica.

Sulla base delle stratigrafie osservate e delle prove eseguite, gli autori ritengono infine che la distribuzione dei livelli limosi e/o argillosi risulti sufficientemente continua nello spazio, ed in grado quindi di separare i diversi complessi in tre sistemi idraulicamente indipendenti; tale ipotesi risulterebbe avallata, oltre che dal carattere di falde in pressione degli acquiferi più profondi, anche dalle diverse direzioni di deflusso che caratterizzano e distinguono le falde presenti nel II e nel III Complesso, come illustrano gli schemi di seguito riportati.

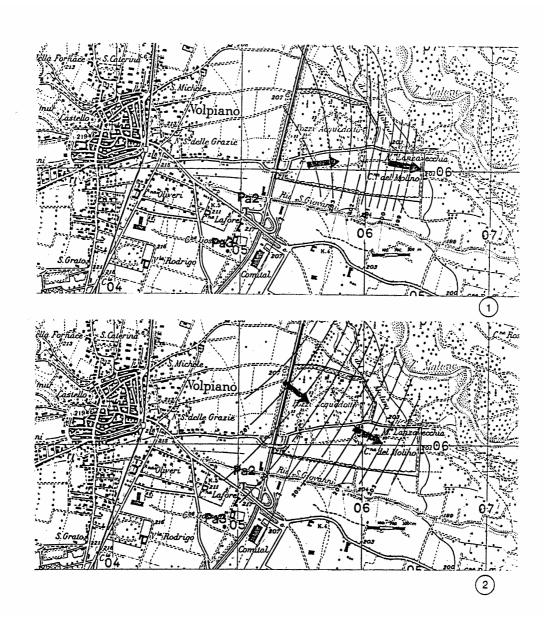
Isopieze e direzioni di deflusso della falda ospitata nel complesso II (schema 1) e di quella ospitata nel complesso III (schema 2)

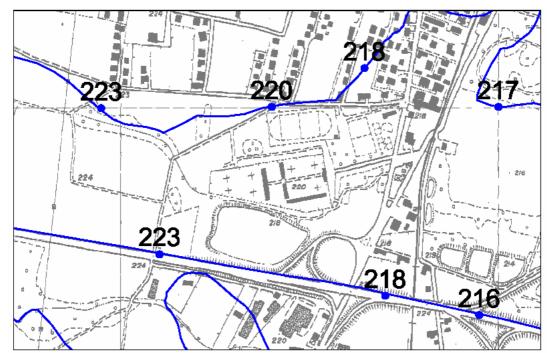
fig. 1: punti in corrispondenza dei quali si ha altezza della lama d'acqua esondata nulla e relativa quota s.l.m.

La piena è stata modellata a partire dalla perimetrazione delle aree inondate eseguita dalla Dott.sa Magosso al cui limite esterno è stato associato un battente idrico nullo; sulla base della quota s.l.m. di alcuni punti scelti lungo tale limite (fig. 1) si è poi

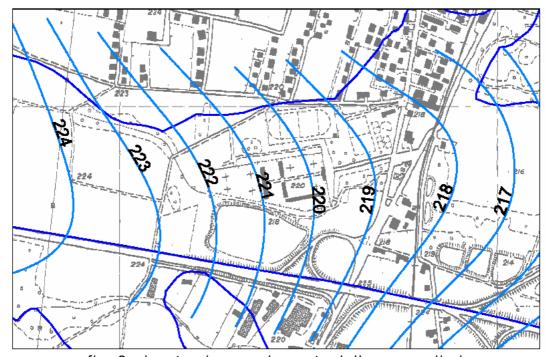
fig. 2: ricostruzione andamento delle acque di piena.

ricostruita una superficie che rappresenta, con le dovute incertezze e solo all'interno delle perimetrazioni sopra citate, l'andamento della piena (fig. 2)

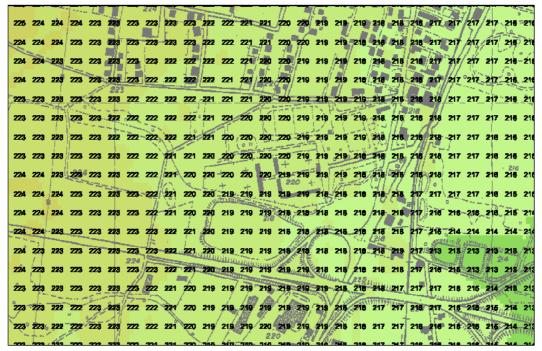
fig.3: superficie topografica ricostruita dal DTM

Un'ulteriore approssimazione del metodo applicato è data dalla ricostruzione della superficie topografica a partire dal D.T.M. fornito dalla Regione Piemonte il quale, come sottolineato nel capitolo dedicato alla carta dell'acclività, è costituito da un reticolo di punti a maglie quadrate con lato pari a 50 metri (fig. 3) che non evidenzia variazioni di quote su brevi distanze.

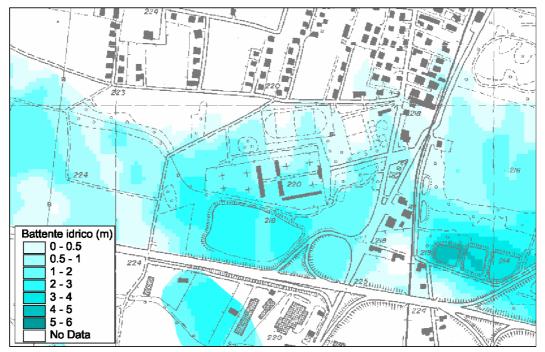
fig.4: ricostruzione battenti idrici

I battenti idrici sono stati ricostruiti operando una sottrazione tra le due superfici sopra descritte che ha dato il risultato visibile in fig. 4.

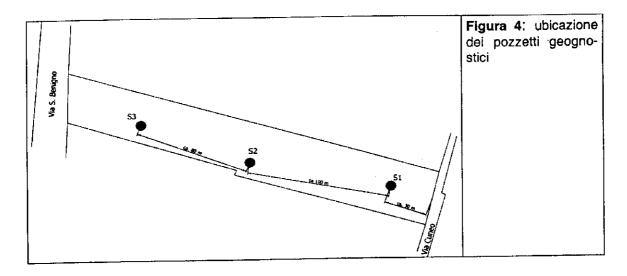
S2

Profondità (m)	Terreno
0.0 - 0.10	Riporto ghiaioso – sabbioso con ciottoli
0.10 - 0.50	Limi argillosi sovraconsolidati di colore grigio
0.50 - 0.90	l imi argillosi sovraconsolidati di colore beige, con rari clasti
0.90 - 3.60	Ciottoli poligenici del diametro medio pari a ca. 10 –15 cm, arrotondati, in matrice sabbioso – ghiaiosa, ben addensati

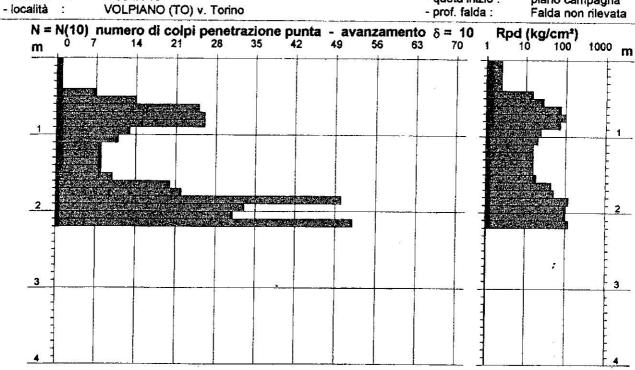
n° 2

> PROVA PENETROMETRICA DINAMICA DIAGRAMMA NUMERO COLPI PUNTA - Rpd

- indagine : Stella s.r.l. et alii - data : 15/10/2001 - cantiere : PEC IR 15 - quota inizio : piano campagna VOLPIANO (TO) v. Torino - località

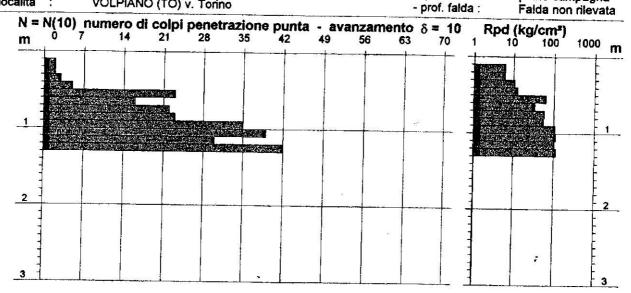
n°3

PROVA PENETROMETRICA DINAMICA DIAGRAMMA NUMERO COLPI PUNTA - Rpd

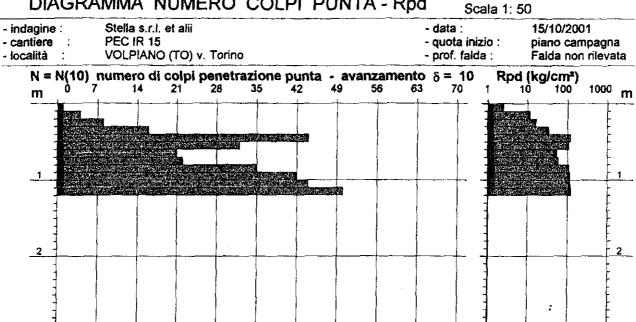
geologia applicata - geotecnica - idrogeologia - geofisica Riferimento: 26-01 Dott. Mauro Mulè PROVA PENETROMETRICA DINAMICA n° 4 DIAGRAMMA NUMERO COLPI PUNTA - Rpd Scala 1: 50 Stella s.r.l. et alii PEC IR 15 - data : 15/10/2001 - indagine : - quota inizio : piano campagna - cantiere VOLPIANO (TO) v. Torino - prof. falda : Falda non rilevata - località N = N(10) numero di colpi penetrazione punta - avanzamento δ = 10 m 0 7 14 21 28 35 42 49 56 63 70 Rpd (kg/cm²) 10 100 1000 m 1
