TORRENTE BENDOLA - VIA BANNA - BENDOLA MANUTENZIONE STRAORDINARIA

PROGETTO ESECUTIVO

RELAZIONE PAESAGGISTICA

E-2.2

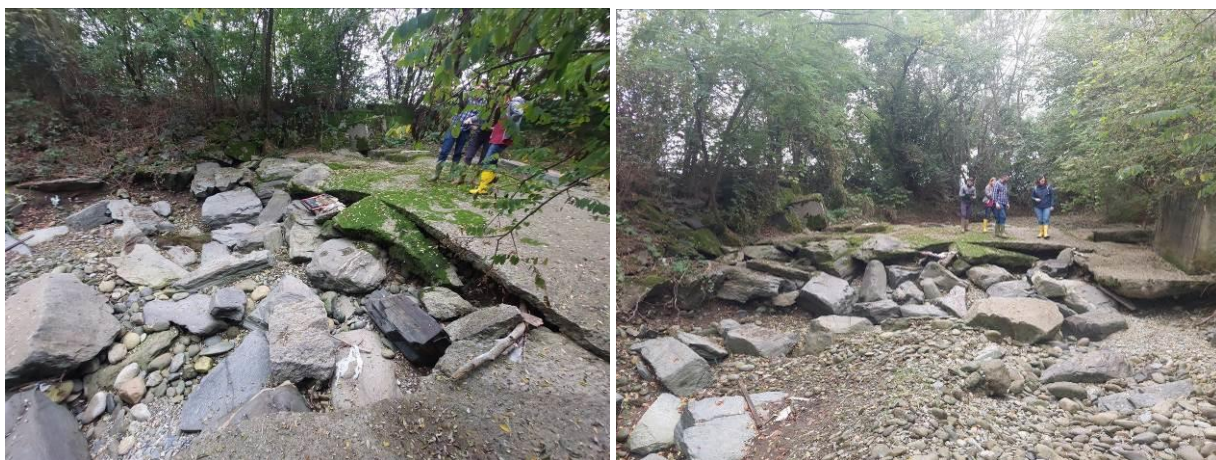
Figura 1 – Soglia fissa funzionale a una derivazione irrigua ormai in disuso e alla stabilizzazione del fondo alveo. Condizioni di dissesto

- argini in terra in parte emergenti rispetto il terreno circostante;
- scogliere in massi soggette a fenomeni di erosione, dissesto, sottoscalzamento;
- una soglia fissa in c.a. e massi, che si presenta in condizioni di elevato ammaloramento a causa dei fenomeni di erosione torrentizia e asportazione del corazzamento di fondo a valle dell'opera, con formazione di una profonda buca erosiva.

- Manutenzione straordinaria di una soglia fissa in prossimità del limite comunale con il territorio di Leinì, mediante parziale demolizione, ripristino e sistemazione dell'opera idraulica con contestuale

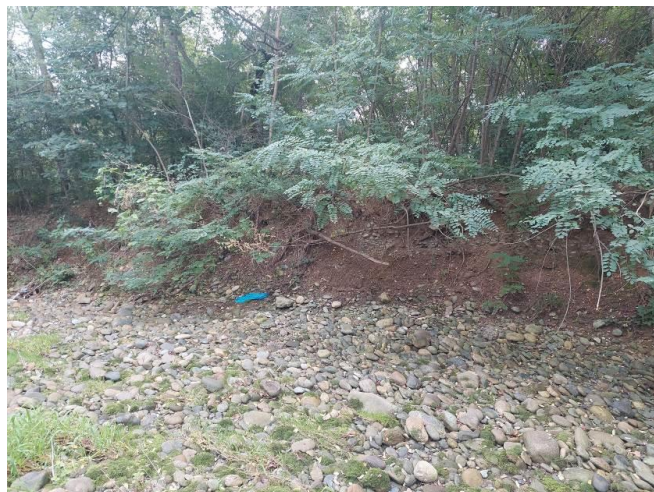
Figura 2 – Erosione di sponda destra a valle della soglia

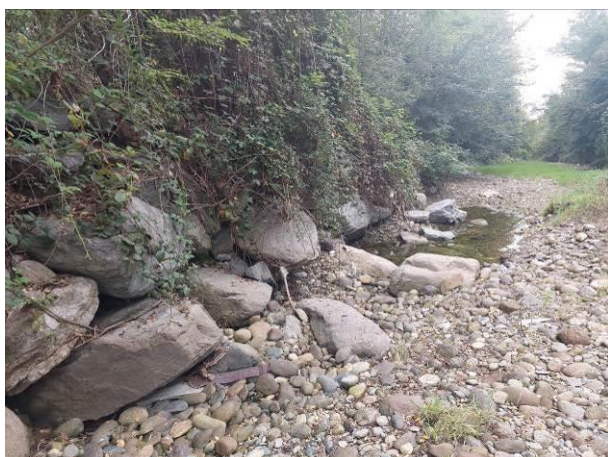
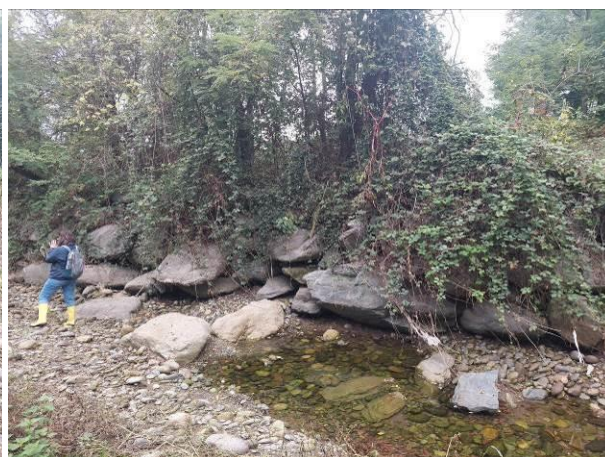
Figura 3 – Erosione al piede delle scogliere presenti in sinistra idrografica circa 100 m a valle della soglia

- Manutenzione straordinaria lungo alcuni tratti di scogliere esistenti soggette ad erosione al piede e battuta di sponda, mediante interventi di sottofondazione che si concretizzano con la fornitura e posa di massi ciclopici di cava opportunamente incastonati e immorsati in alveo.

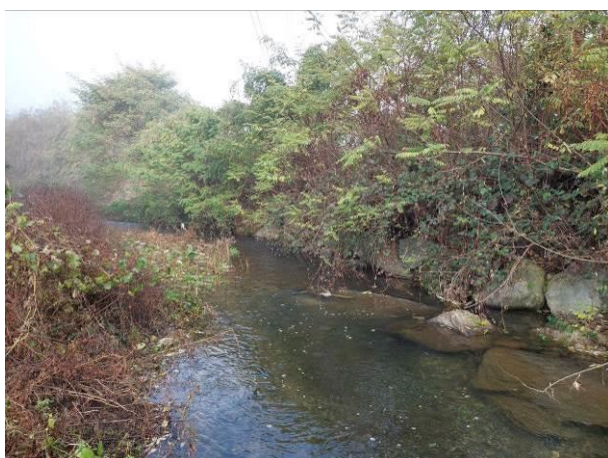
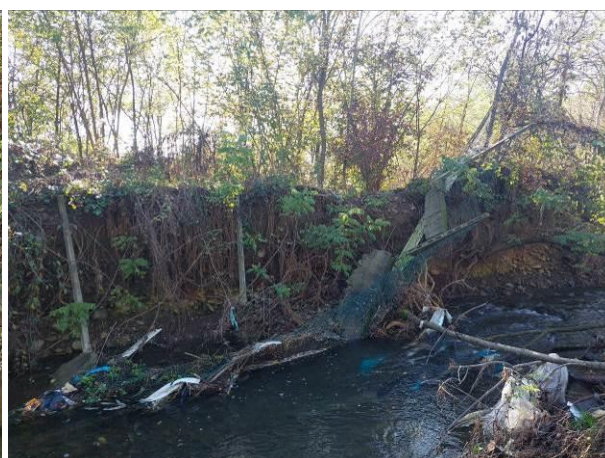
Figura 4 – Condizioni di dissesto nel tratto di alveo indagato che non trovano tuttavia copertura finanziaria per la realizzazione degli interventi di sistemazione e ripristino necessari

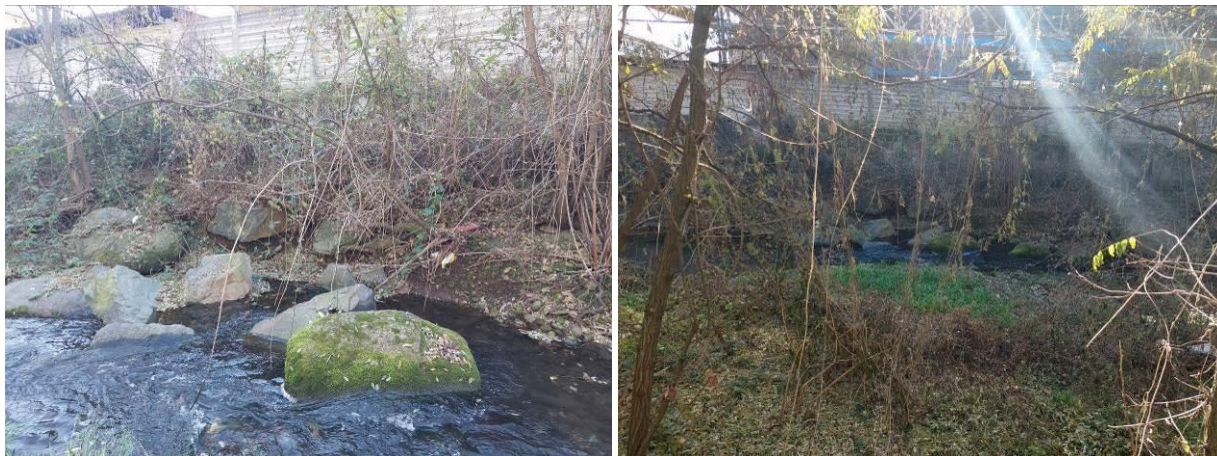
Figura 5 – Stato dei luoghi a ridosso degli stabilimenti Sparco e Sacrima. Erosione di sponda e asportazione delle scogliere

- Manutenzione straordinaria mediante realizzazione di nuove scogliere a protezione degli stabilimenti Sparco e Sacrima in ripristino alle scogliere precedentemente esistenti e asportate o fortemente ammalorate per effetto delle dinamiche erosive del torrente Bendola.

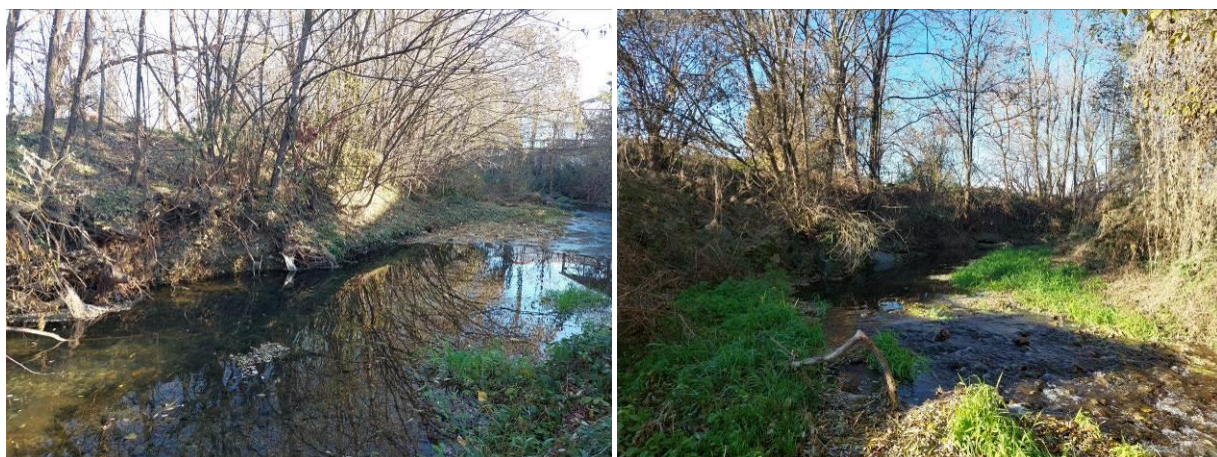
Figura 6 – Stato dei luoghi a ridosso degli stabilimenti Sparco e Sacrima. Depositi all'intradosso delle curve del torrente Bendola

- Riprofilatura dell'alveo del torrente Bendola nei tratti soggetti a deposito ed erosione localizzata (senza asportazione del materiale di alveo dal torrente), al fine di limitare i fenomeni erosivi concentrati all'estradosso dei tratti in curva e ampliare la sezione idraulica di deflusso in condizioni di piena.
